# Mulino Magnani

Codogno (LO)

Definizione tipologica: mulino

Qualificazione: ad acqua

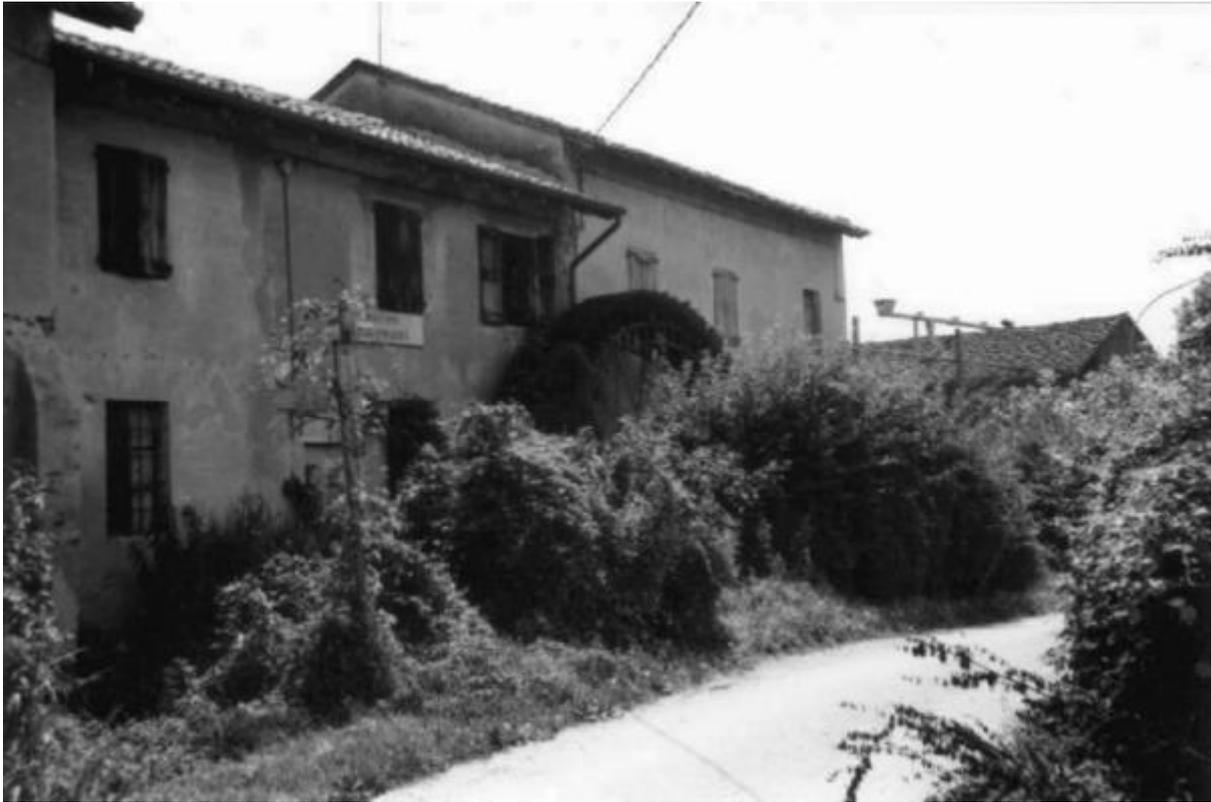
Edificio a pianta irregolare, due piani fuori terra, muratura in mattoni pieni a corsi regolari intonacata, tetto a due falde con orditura lignea e rivestimento in coppi, serramenti in legno. Il fabbricato presenta quote di colmo e di gronda differenti: in particolare la porzione (A) di fabbricato, pur mantenendo lo stesso allineamento delle finestre del resto del fabbricato, è caratterizzata da una maggiore altezza. La ruota del mulino si trova in corrispondenza di questa variazione di quota.

Stato di conservazione: mediocre
