# Cascina Ca' Repellini - complesso

Castelnuovo Bocca d'Adda (LO)

Denominazione: Cascina Ca' Repellini - complesso

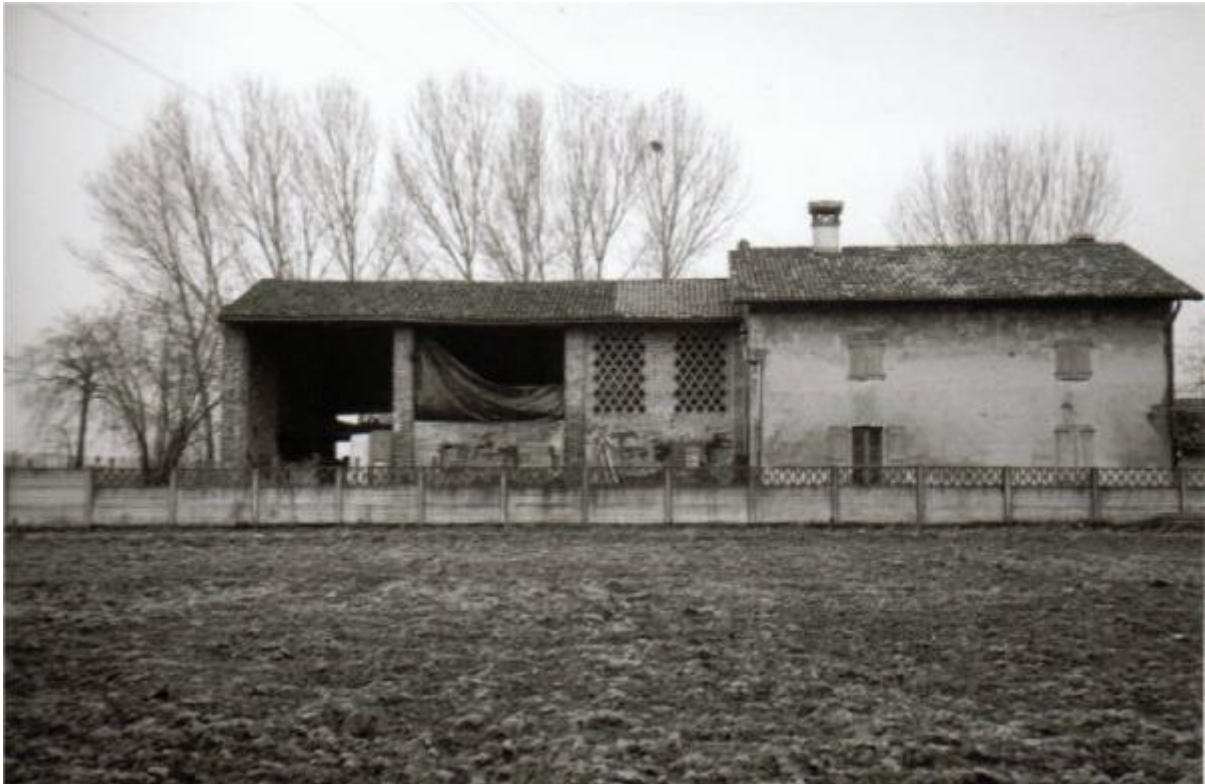
Stato di conservazione: mediocre

presenza di alcuni fenomeni di degrado quali polverizzazione della malta di allettamento e di alcuni mattoni, lacune e lesioni concentrate, macchie di umidità.
