Cascina Arbasi - complesso

San Fiorano (LO)

Denominazione: Cascina Arbasi - complesso

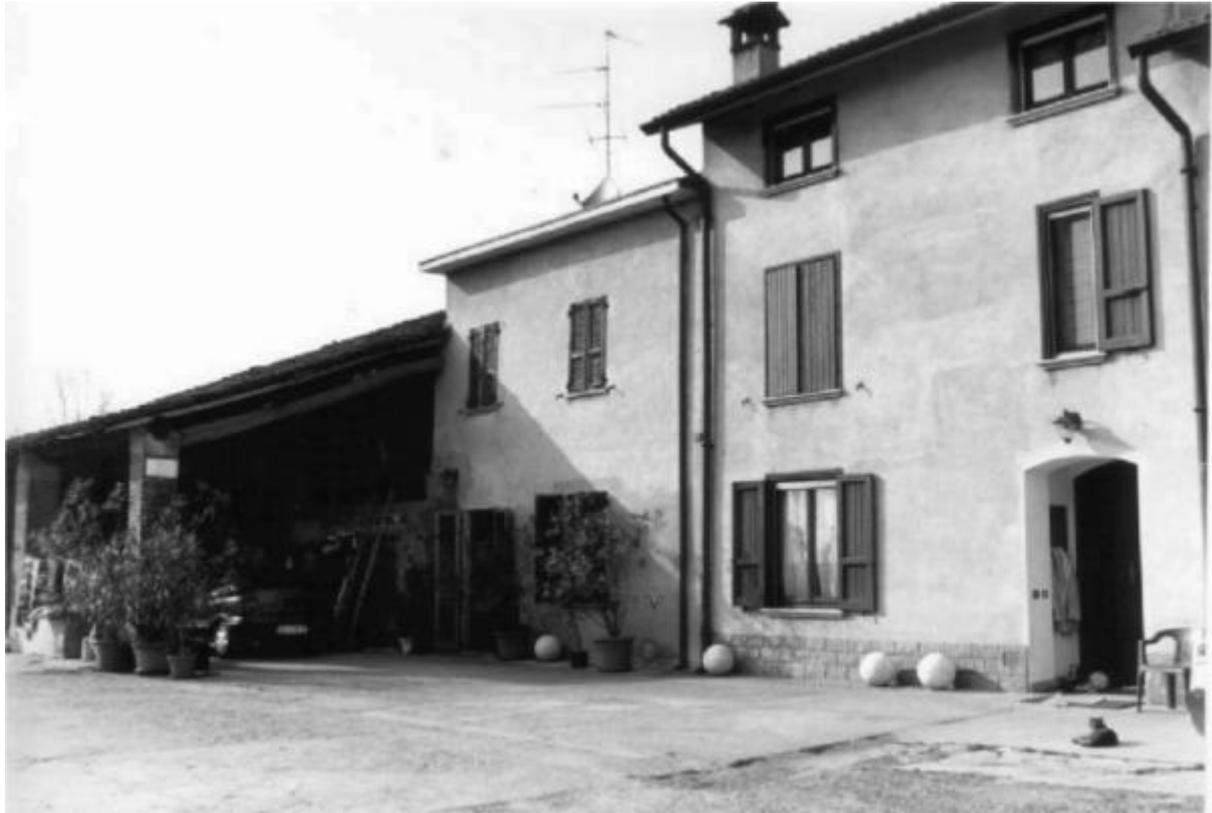
Note: Vista dal cortile della casa A, addossata alla quale si trova la vecchia stalla con portico antistante e fienile superiore
