## Casa Strada Statale 9

Secugnago (LO)

Codice scheda: LO430-00018

Definizione tipologica: cascina

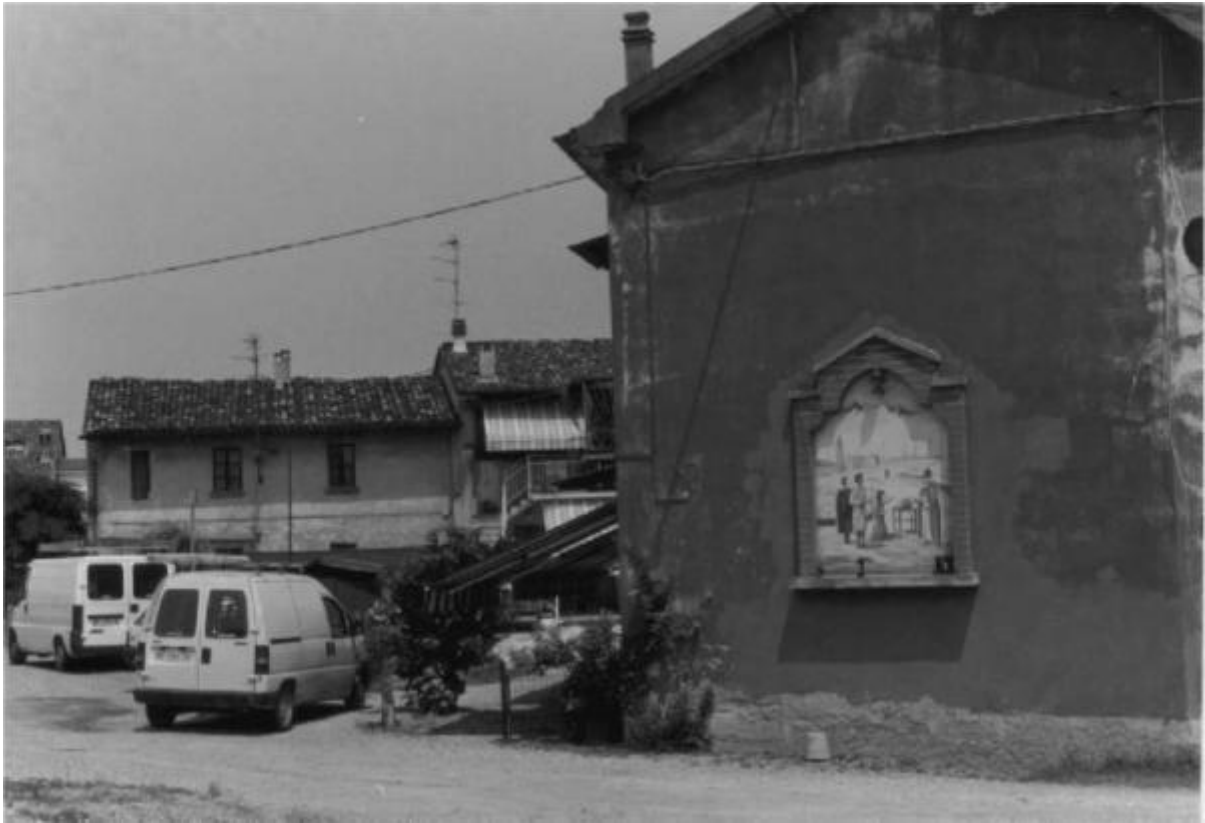
l'edificio non è in buone condizioni di conservazione ed è stato nel tempo interessato da interventi di ristrutturazione che ne hanno alterato l'immagine.

Note: scorcio del nucleo rurale; in evidenza l'edicola sul fronte cieco della casa (2000)
