Municipio di Secugnago

Secugnago (LO)

Definizione tipologica: cascina

Denominazione: Municipio di Secugnago

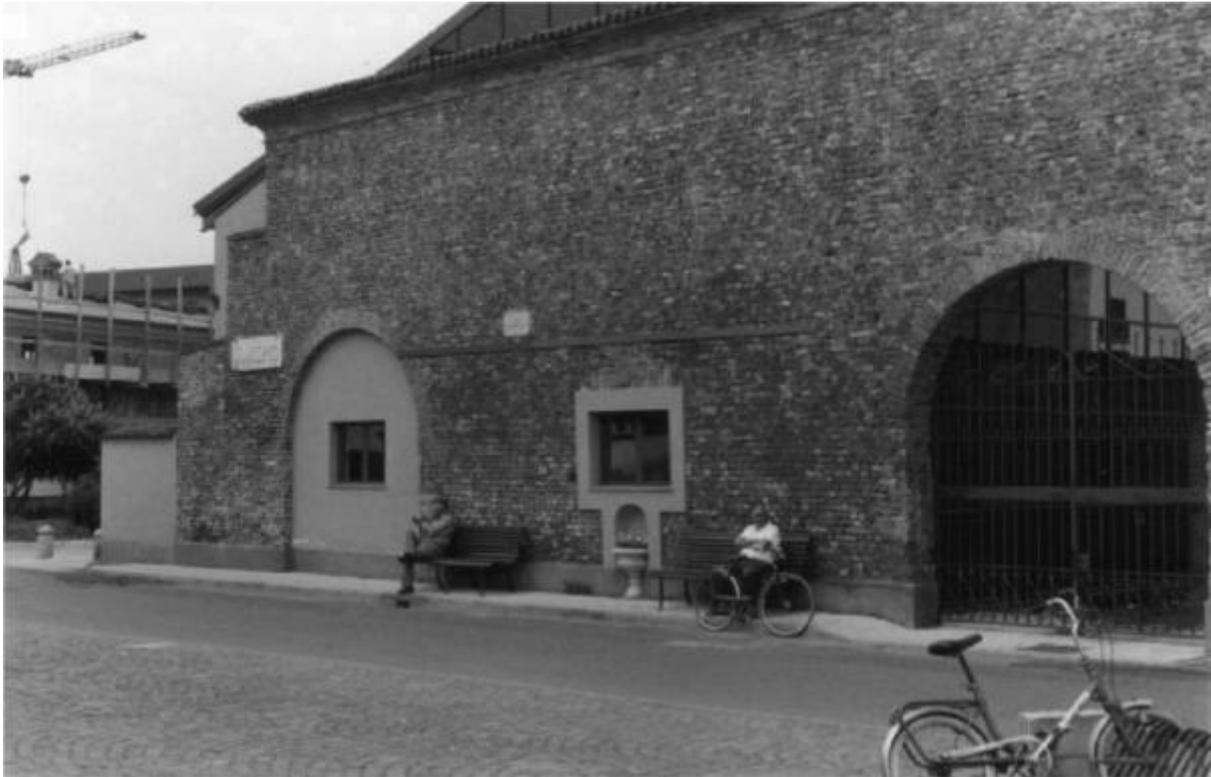
Edificio su antica corte, aperto da porticato su un lato, su due piani, con struttura portante e tamponamenti in muratura, solai in legno e malta di cemento, copertura a falde con capriate in legno e manto di copertura in coppi.

Note: la facciata in cotto verso la piazza, con l'originario passo carraio alla corte (2000)
