# Cascina Maianne - complesso

Brembio (LO)

Codice scheda: LO430-00069

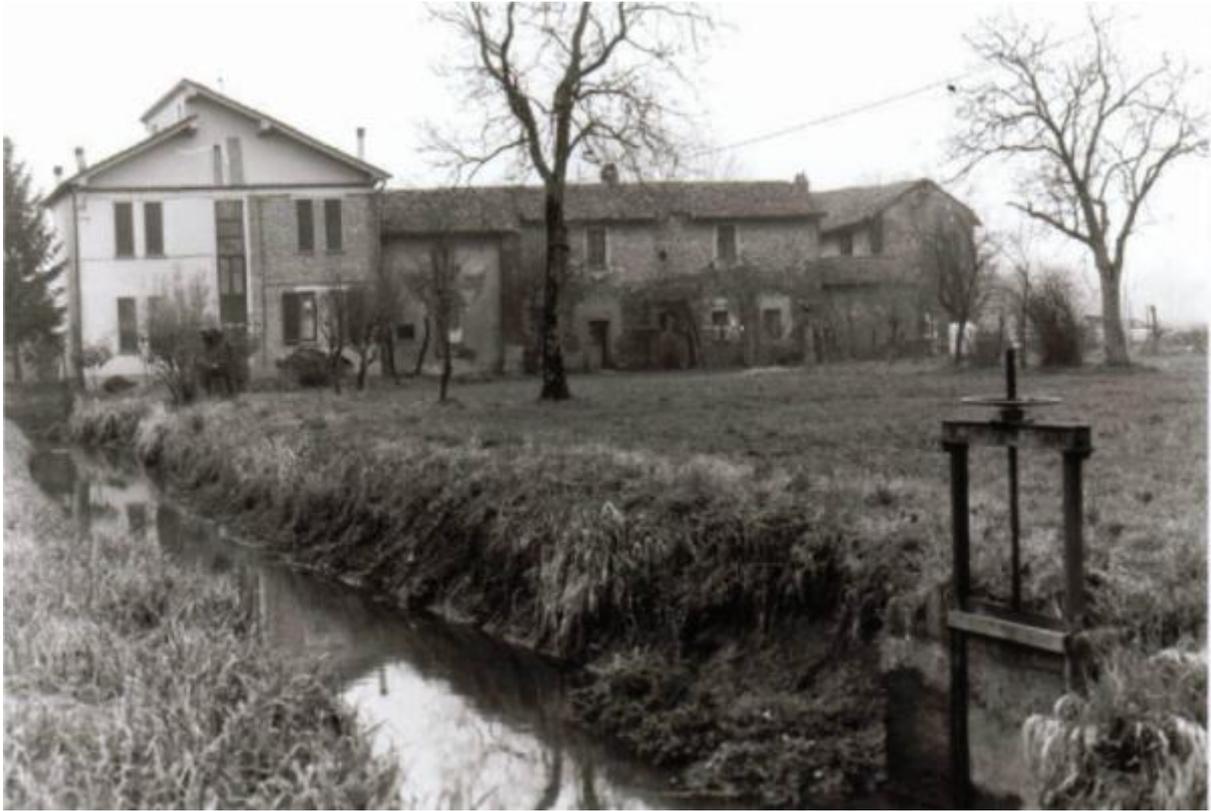
Aggregato semplice di corpi edilizi attorno ad una corte centrale, aperta verso sud/est. Strutture in elevazione in muratura e pilastrate di laterizi, solai a struttura mista latero-cemento con travatura di legno ed a putrelle di ferro, coperture a capriate lignee con manto in coppi. Corpi di fabbrica di recente costruzione - di supporto all'allevamento - a

con la sola esclusione della casa padronale, in buone condizioni, tutta la corte si trova in uno stato di conservazione cattivo, derivato dall'usura e dalla mancanza di regolare manutenzione. Per gli edifici più antichi, stalle e porticati, si riscontrano fenomeni diffusi di degrado materico alle strutture murarie e ampi stacchi di intonaco. Generalmente in mediocri condizioni le coperture.

Note: il piccolo aggregato rurale insediato lungo la Roggia Filippa, visto da nord
