# Casa Piazza della Vittoria 39

Lodi (LO)

Denominazione: Casa Piazza della Vittoria 39

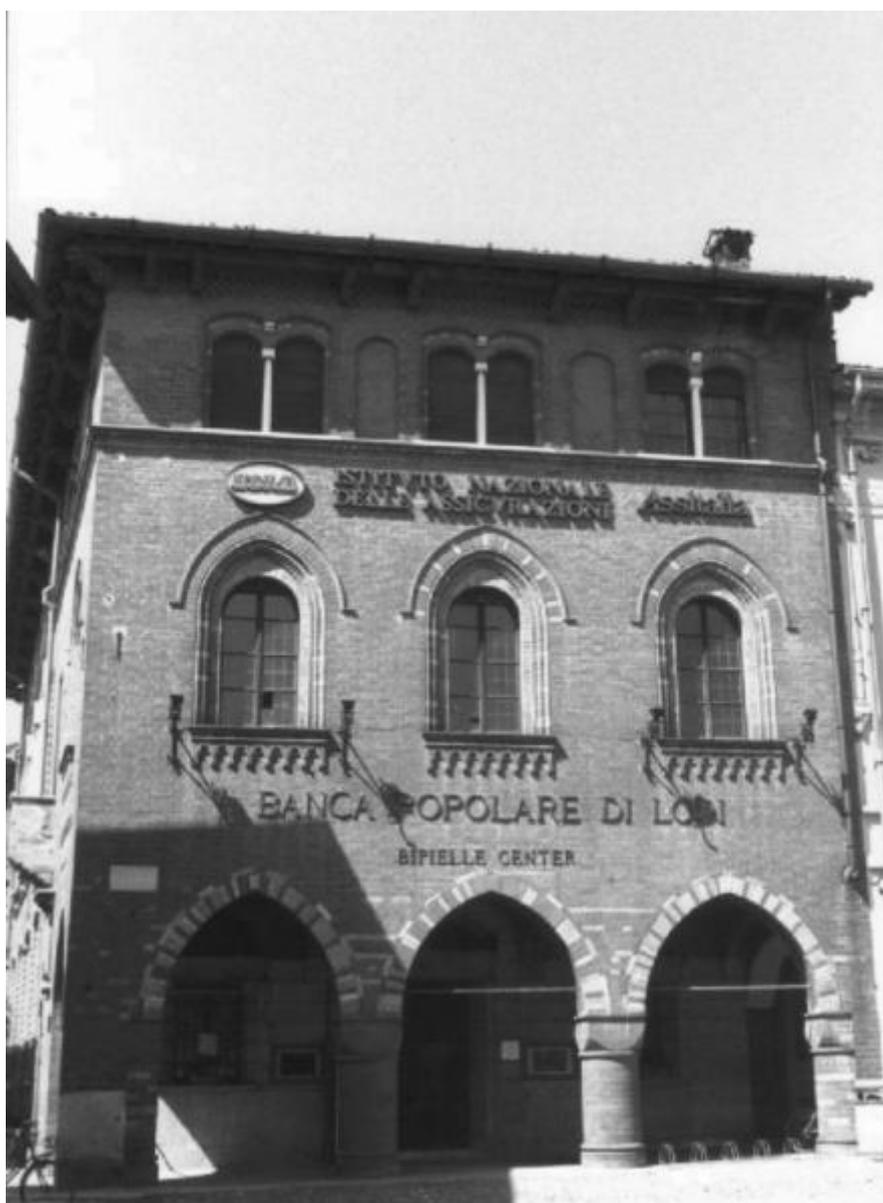
Notizia: L'edificio ha subito un completo restauro nel Novecento assumendo l'attuale aspetto neogotico.

Stato di conservazione: buono
