Casa Piontelli

Lodi (LO)

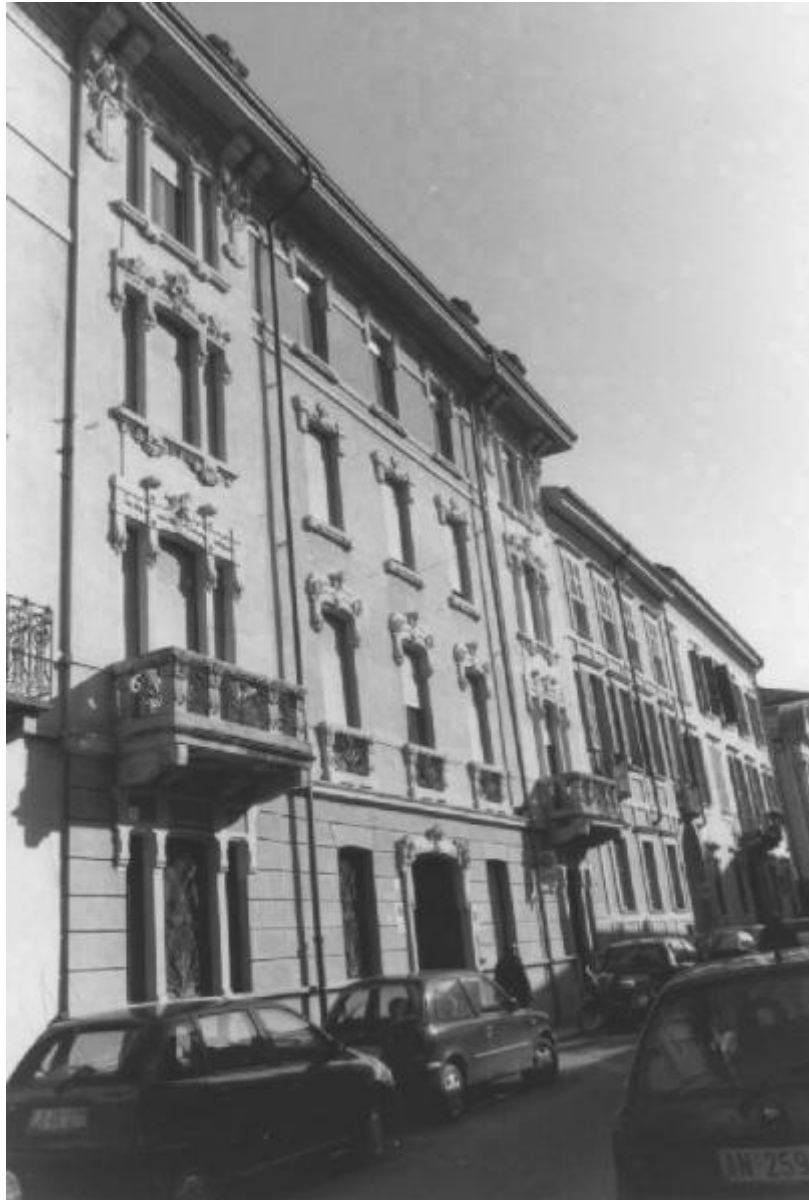
Codice identificativo: 1

Edificio a pianta a L, con struttura a pilastri intonacata. Si distinguono 2 corpi separati, uno principale (A), che si affaccia su via Fissiraga, ed uno secondario (B), che si affaccia parte su via Fissiraga, parte su via Volturno, ma la suddivisione interna ed i collegamenti sono in comune. Le due parti hanno subito differenti trattamenti decorativi e l'affaccio su via Fissiraga è quello più monumentale; il corpo A ha copertura a due falde, quello B a tre falde. Il corpo B è tutto intonacato, quello A è rivestito da lastre di pietra a corsi regolari, anch'esse intonacate.

Note: facciata corpo principale
