# Casa Corso Roma 25

Lodi (LO)

Codice scheda: LO460-00006

Definizione tipologica: casa

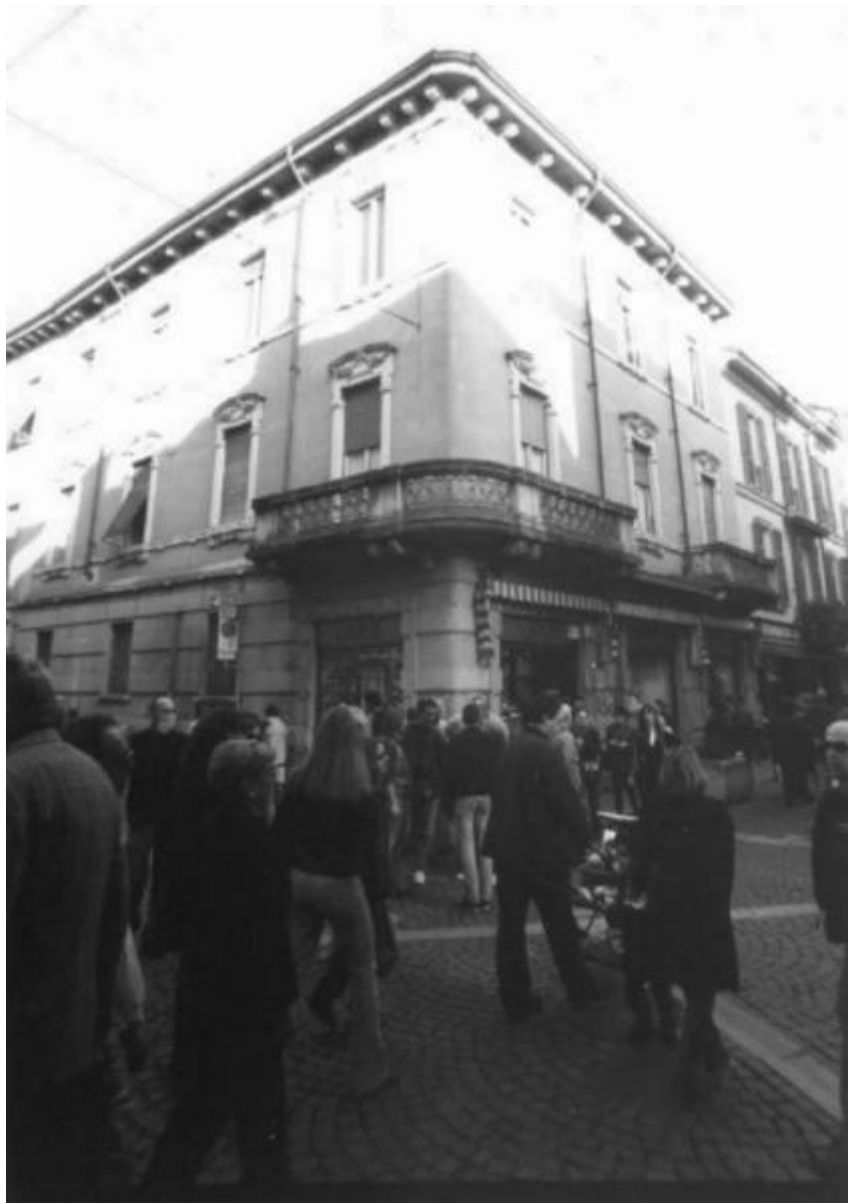
L'edificio presenta pianta rettangolare, pareti in muratura continua intonacata al piano nobile e al secondo, a corsi lapidei regolari al piano terra. Copertura con tetto in coppi a falde su travatura lignea. Il piano terra del prospetto su Corso Roma è stato aperto da una serie di vetrine di negozi, mentre il prospetto su via Cavour presenta una serie di aperture a finestra.

Stato di conservazione: buono
