Casa Corso Umberto I 51

Lodi (LO)

Ambito tipologico principale: architettura per la residenza, il terziario e i servizi

Definizione tipologica: casa

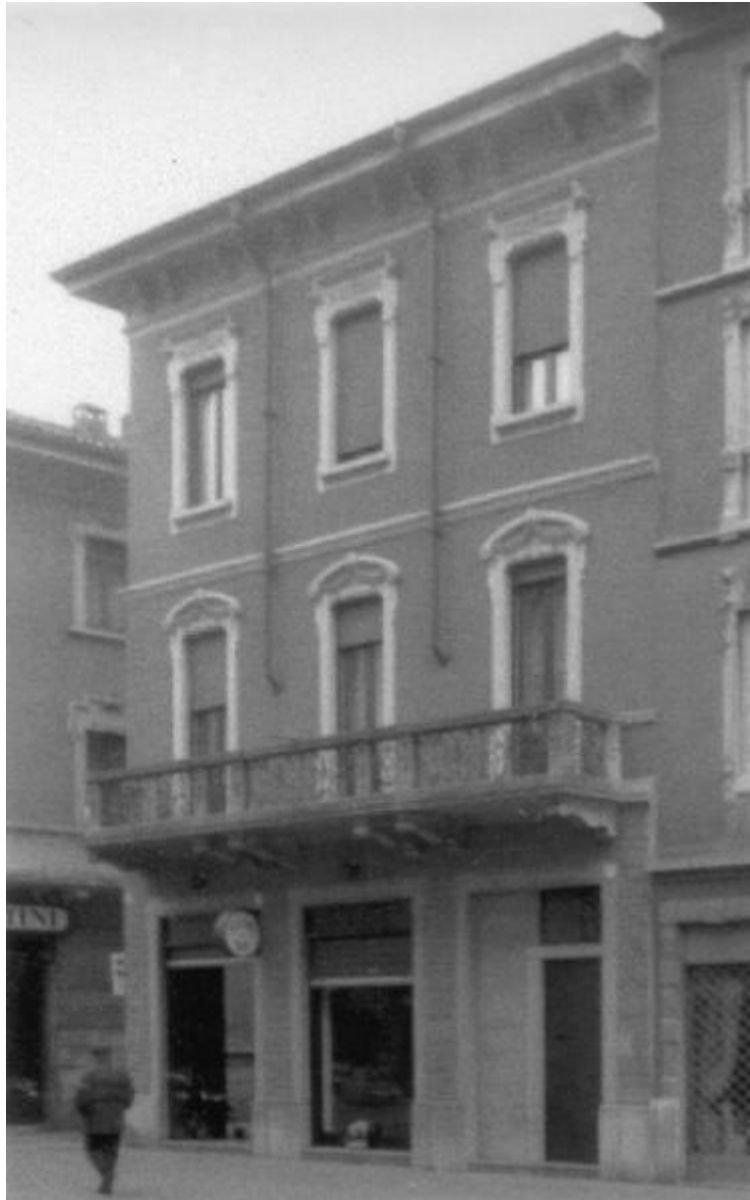
L'edificio ha una semplice planimetria rettangolare e si affaccia su un cortile in comune con il n. 53.

Stato di conservazione: buono
