# **Casa Corso Ettore Archinti 13**

Lodi (LO)

Codice scheda: LO470-00025

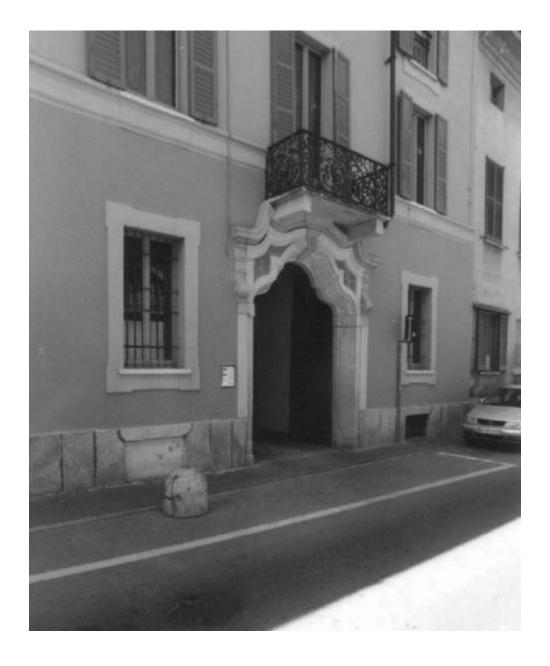
L'edificio ha una pianta a U con un giardino sul lato opposto all'ingresso. Il corpo di fabbrica che si affaccia su corso Archinti (corpo A) è a tre piani, mentre le due ali (corpi B e C) sono a due piani. Il fabbricato a sinistra dell'ingresso (corpo B) si appoggia su un portico a due archi ribassati su colonne, che introduce un secondo cortile, delimitato a sinistra da un semplice muro privo di qualsiasi caratterizzazione architettonica.
