# Cascina Guado - complesso

Casaletto Lodigiano (LO)

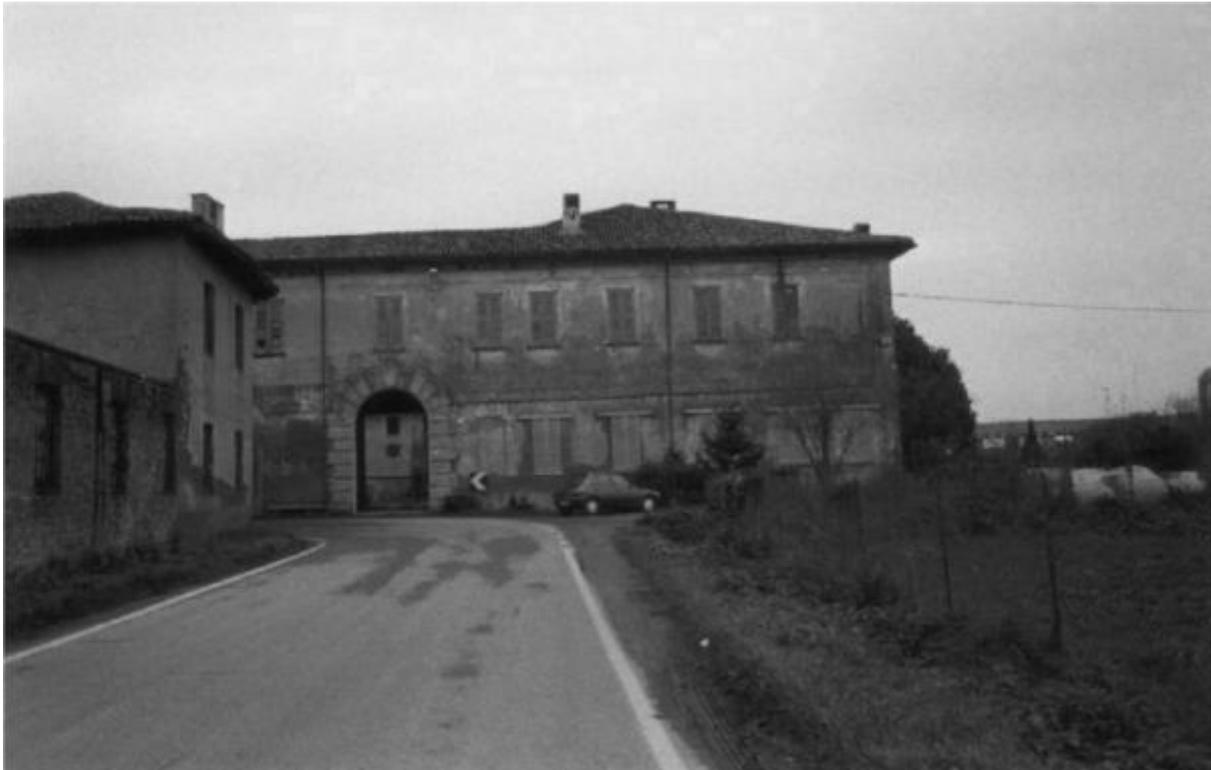
La cascina appare distinta in due complessi nettamente separati dalla strada che da Casaletto porta a Gugnano. Il complesso principale, che si snoda attorno ad una corte centrale, comprende la casa padronale, il secondo complesso comprende invece le case coloniche, i fienili e le stalle. Al corpo principale si accede tramite un androne di ingresso con pavimentazione con lastre di beola (per il passaggio dei carri) e ciottoli, l'androne è caratterizzato dalla presenza di quattro colonne monolitiche in granito che reggono un solaio ligneo a cassettoni; gli spigoli interni delle pareti dell'androne sono rimarcati da due lesene angolari. La casa padronale presenta un impianto strutturale a pareti continue in muratura, mentre i corpi dei fienili sono impostati su una struttura a pilastri. Adiacente alla casa padronale si trova il corpo delle case coloniche oggi inutilizzato o adibito in parte a deposito; le strutture di tale corpo sono simili a quelle della casa padronale.
