Cascina S. Geminiano - complesso

Caselle Lurani (LO)

Ambito tipologico principale: architettura rurale

Definizione tipologica: cascina

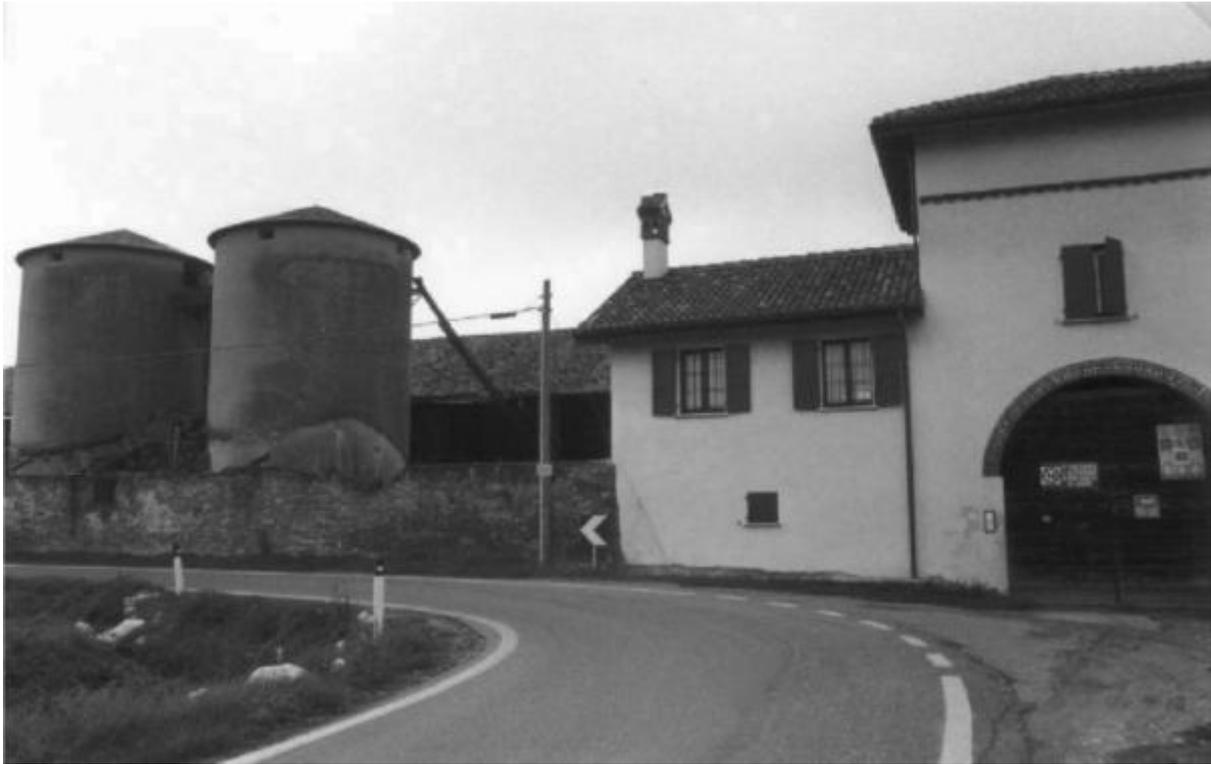
La struttura si presenta come un bene complesso costituito da un corpo principale in muratura. All'esterno si vede il muro di cinta che percorre tutto il perimetro esterno realizzato in malta e mattoni. E' possibile scorgere alcune parti delle stalle e dei granai, dove si intuisce un impianto strutturale a pilastri con copertura a due falde con capriate lignee.

la casa padronale è stata oggetto di un intervento di restauro ancora in corso sulle altre parti del bene.

<CONV302> RSTT=I restauri in corso sull'intera cascina sono ormai praticamente conclusi per quanto riguarda la casa padronale. Non si hanno indicazioni specifiche dell'intervento, ma dall'esterno è visibile come questi abbia interessato tutte le parti del bene, dagli intonaci, alle murature, alla copertura. A causa dell'inaccessibilità non si riesce invece a dare alcuna indicazione sull'entità dei resaturi avvenuti all'interno
