# Casa Giurani

Lodi Vecchio (LO)

Denominazione: Casa Giurani

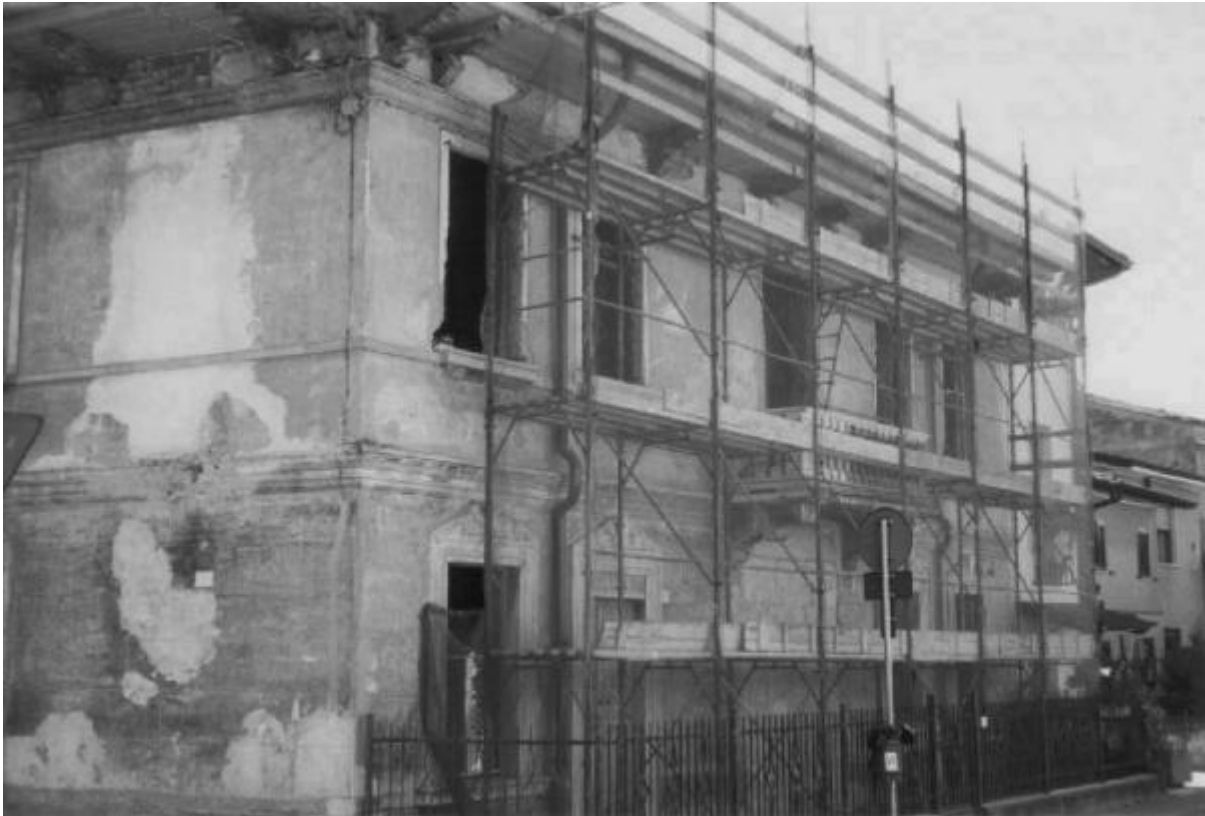
L'edificio, di forma rettangolare, è un bene libero su tre lati. E' composto da due piani fuori terra collegati da una scala interna, la struttura è in muratura portante. La suddivisione interna è mancante perchè in fase di ristrutturazione. Il tetto è a 3 falde con travi su muratura, coppi.

Stato di conservazione: cattivo

Indicazioni specifiche: subirà lavori di restauro e molti elementi decorativi verranno persi

parziale copertura delle decorazioni esistenti, ritinteggiatura, completo rifacimento tetto e solaio p.1.
