Cascina Dossena - complesso

Lodi Vecchio (LO)

Tipologia: cascina

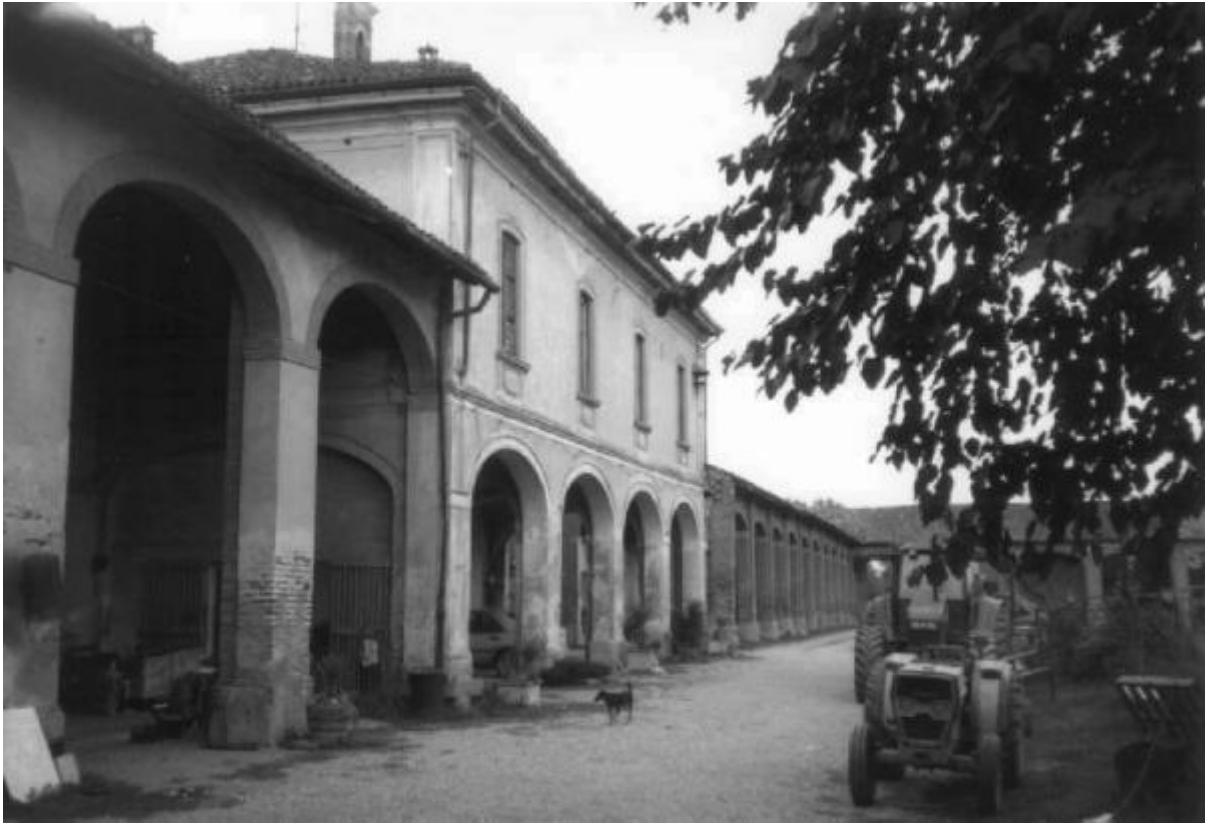
La casa padronale A: pianta rettangolare, muratura portante, porticato su pilastri in laterizio ad arco ribassato, solaio a doppia orditura, capriate, coppi. Stalla B: pianta rettangolare, pilastri in laterizio, murature di tamponamento al p.t. verso l'esterno, muri di spina sui lati corti, solaio a voltine, capriate, tetto a due falde, coppi. Porticati C e arsenali D: pianta rettangolare, pilastri in laterizio, capriate, tetto a due falde, coppi. Le case coloniche E e granaio F: pianta rettangolare, muratura portante in laterizio porticato su pilastri in laterizio ad arco ribassato, solaio in legno a doppia orditura, capriate, due falde, coppi.
