# Casa Via Giacomo Matteotti 63

Lodi Vecchio (LO)

Ambito tipologico principale: architettura per la residenza, il terziario e i servizi

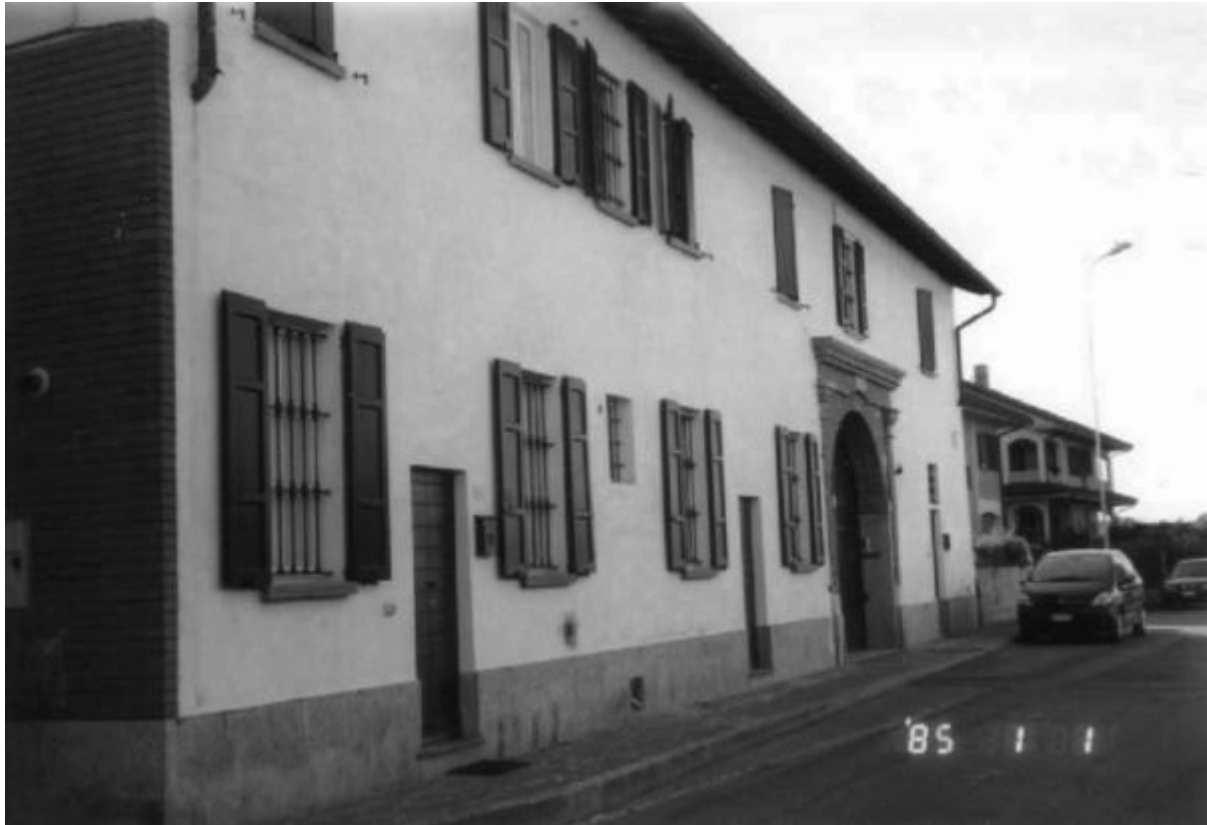
L'edificio, di forma rettangolare, è un bene libero su tre lati. Androne con volta a botte. E' composto da due piani fuori terra, la struttura è in muratura portante. All'interno del cortile vi è un portico con sopra una loggia sostenuta da pilastri. Tetto a due falde.

Qualificazione del tipo: portale ad arco inquadrato da ordine dorico completo di trabeazione
