Casa Via Santa Maria Cabrini 12

Lodi Vecchio (LO)

Codice scheda: LO520-00046

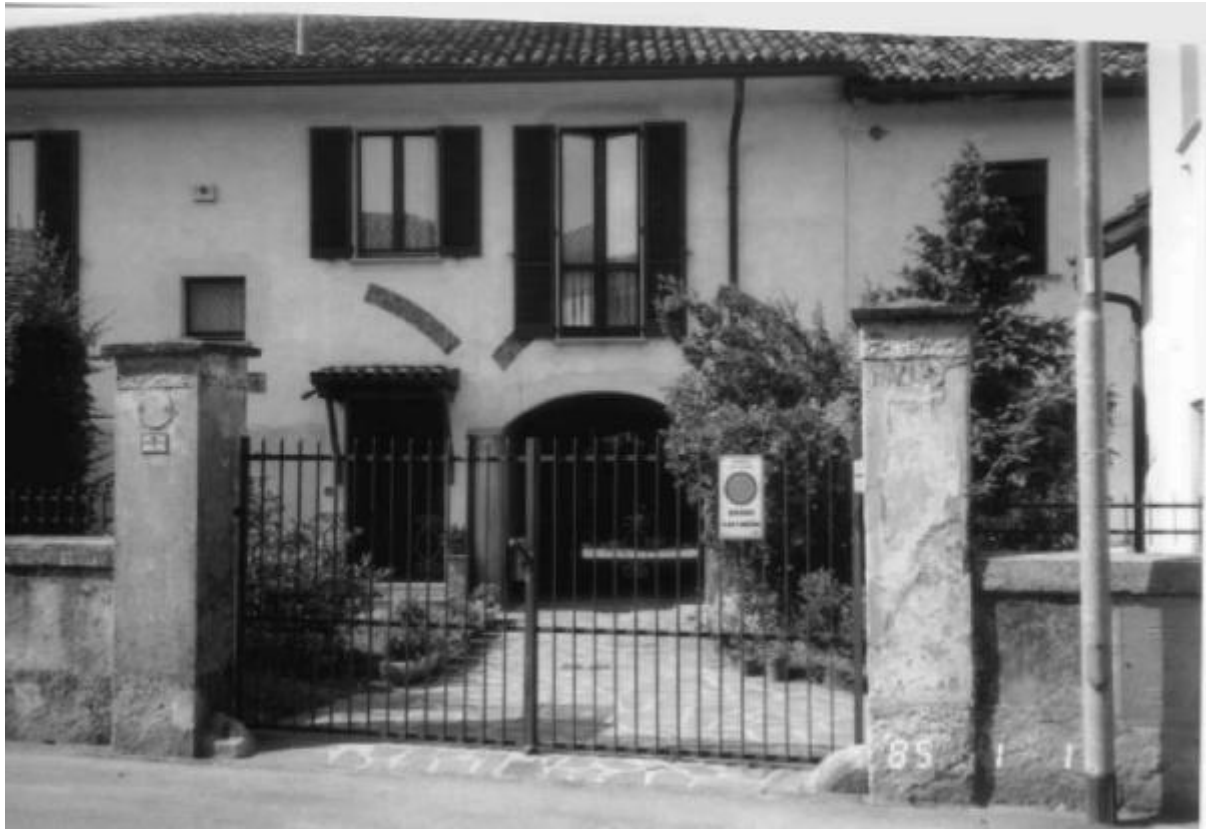
Pianta rettangolare, la struttura è in muratura portante, solai con travi in legno, capriate, coppi.

Note: prospetto principale
