Cascina Rosa - complesso

Castiraga Vidardo (LO)

Ambito tipologico principale: architettura rurale

Tipologia: cascina

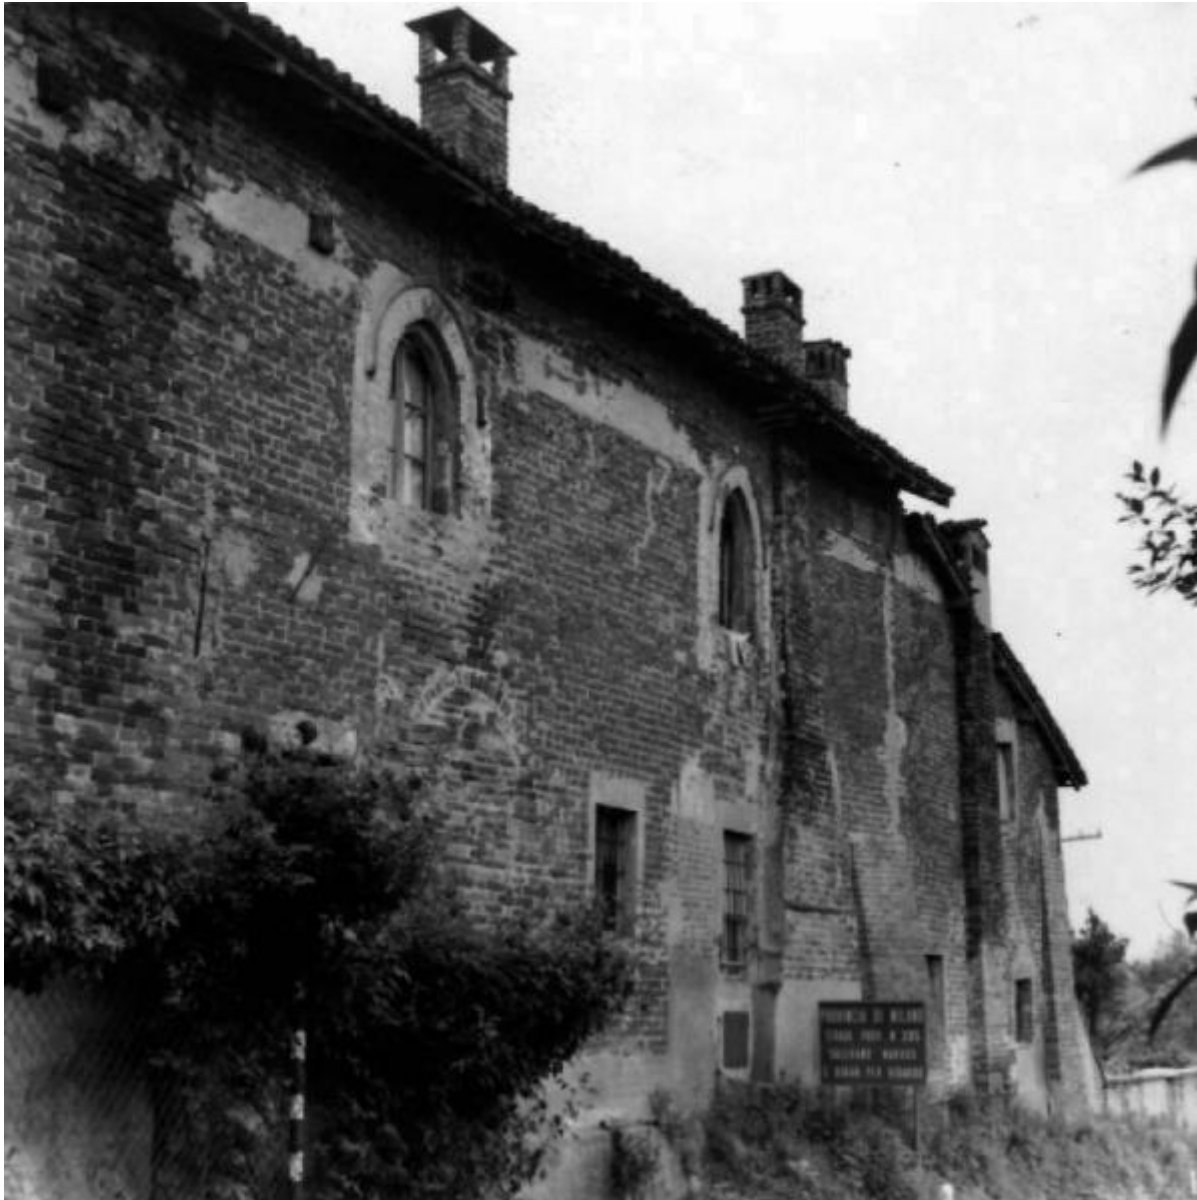
L'edificio presenta struttura a L, con rustici sulla corte interna. L'ala esterna destra (A), che piega ad angolo e costituisce la struttura più antica, presenta con monofore a sesto acuto. La struttura che si affaccia sulla via (B-C), presenta forma rettangolare allungata. I rustici (D), posti nel cortile retrostante, dirimpetto alla casa, sono due corpi di fabbrica in mattoni a vista costituiti da una sequenza di piccoli ambienti voltati a botte, aperti in facciata da archi ribassati; tetto a leggio.
