Cascina Melegnanello - complesso

Mediglia (MI)

Tipologia: cascina

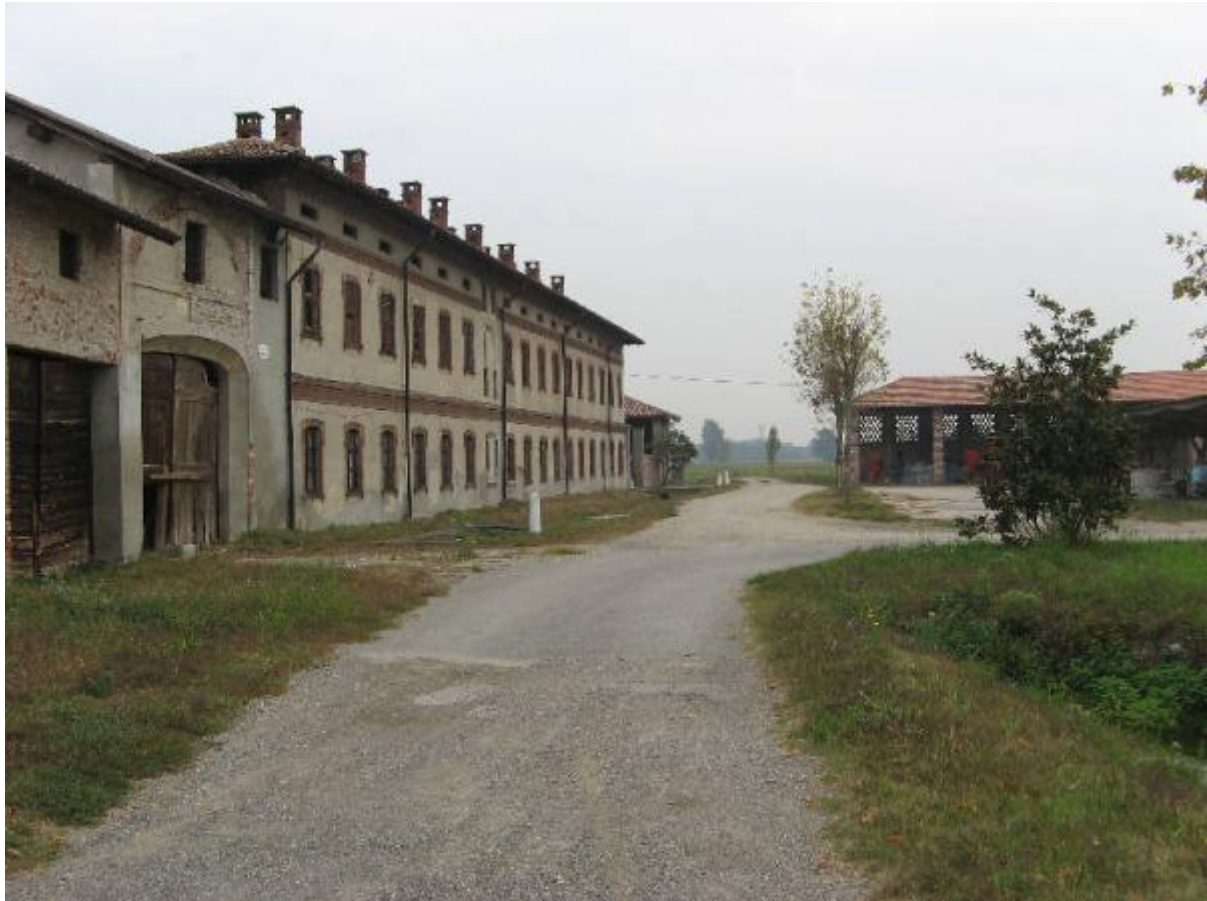
Grande complesso a corte quadrilatera chiusa. Il fronte sud-est, è formato dalla casa padronale, il granaio e altri spazi di servizio tra cui il caseificio e, probabilmente, dei magazzini. A nord-ovest la stalla con portico e a sud-est le abitazioni coloniche. Sul fronte nord-est sono sistuate altre stalle. All'esterno della corte, sud-est, si trovano alcuni portici, mentre a nord vicino alla stalla i sili.

Prevalgono i materiali tradizionali. Strutture in elevazione in muratura di laterizio. Solai lignei (casa padronale), o a putrelle di ferro e voltine in laterizio (stalle), dove visibili. Tetti con struttura in legno e manto di copertura prevalentemente in lastre ondulate di fibrocemento. Le basi dei pilastri del portico verso corte delle case coloniche è di ceppo rustico.
