Chiesa di S. Andrea

Aicurzio (MB)

Riferimento: Rilevazione dei beni architettonici e ambientali nei comuni della Provincia di Milano

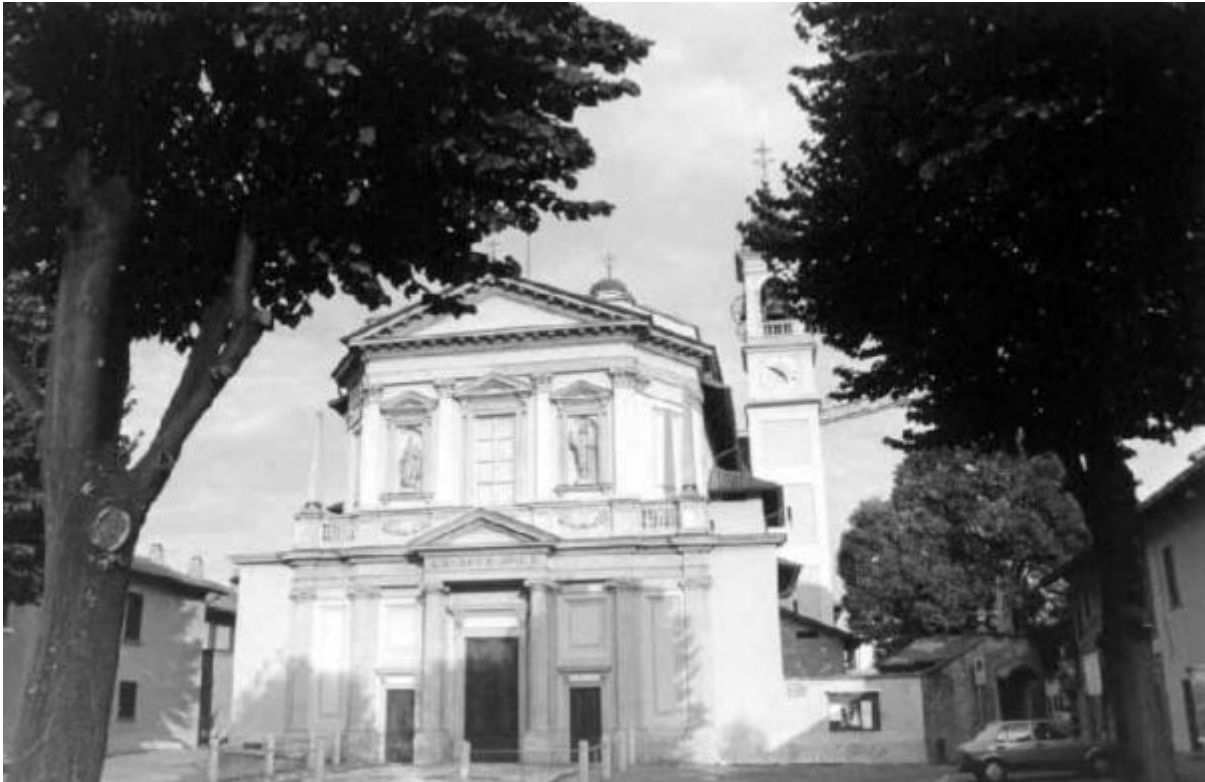
La fisionomia attuale della parrocchia, caratterizzata da una facciata a doppio ordine, scandita da lesene e coronata da un timpano, aperta da un portale sormontato da un frontone triangolare retto da due colonne ioniche, risale invece agli interventi di ristrutturazione degli anni trenta del novecento.
