# Casa per abitazioni contadine

Aicurzio (MB)

Denominazione: Casa per abitazioni contadine

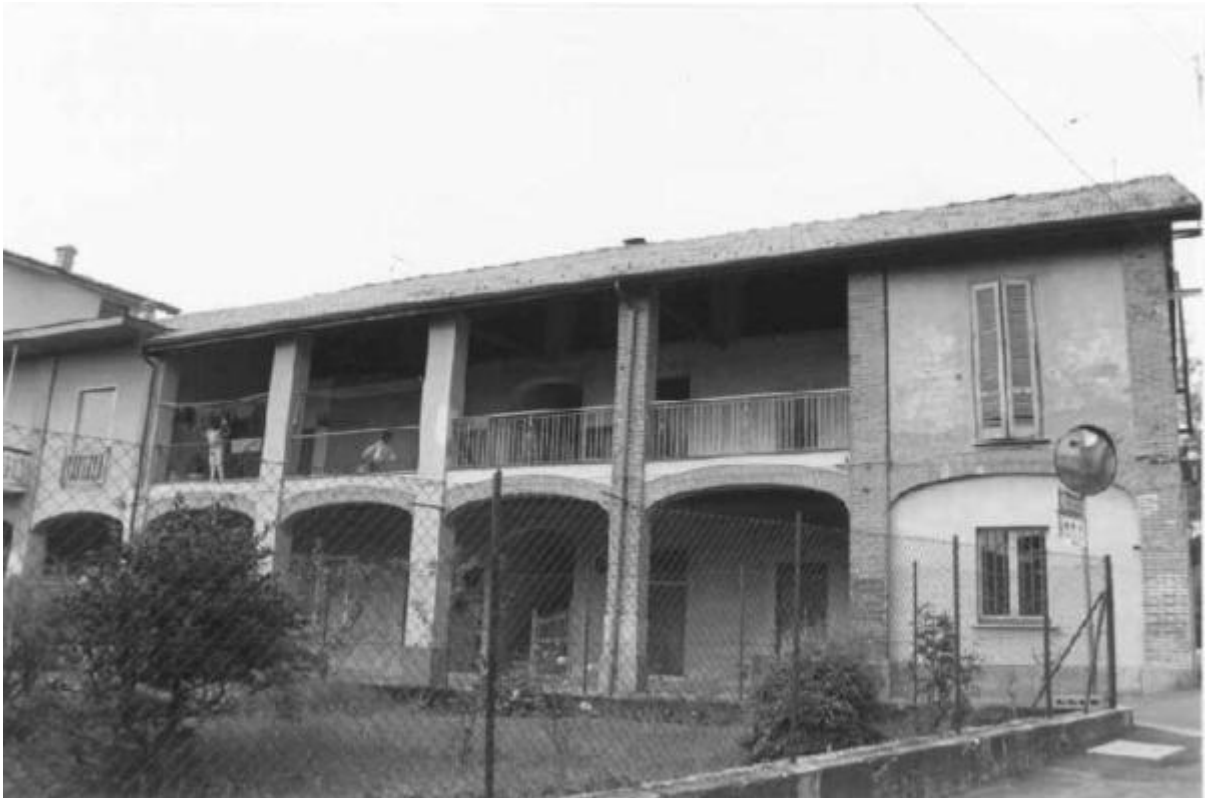
Codice identificativo: 150040013\_001

Strutturato su due piani, con portico e loggiato soprastante aperti verso la corte, esso rappresenta un tipico esempio di casa d'abitazioni rurale dell'alta pianura milanese.

### STATO DI CONSERVAZIONE [1 / 5]

Riferimento alla parte: copertura

Stato di conservazione: buono

### STATO DI CONSERVAZIONE [2 / 5]

Riferimento alla parte: muratura perimetrale

Stato di conservazione: discreto

### STATO DI CONSERVAZIONE [3 / 5]

Riferimento alla parte: infissi

Stato di conservazione: cattivo
