# Oratorio maschile

Aicurzio (MB)

Codice scheda: MI100-00255

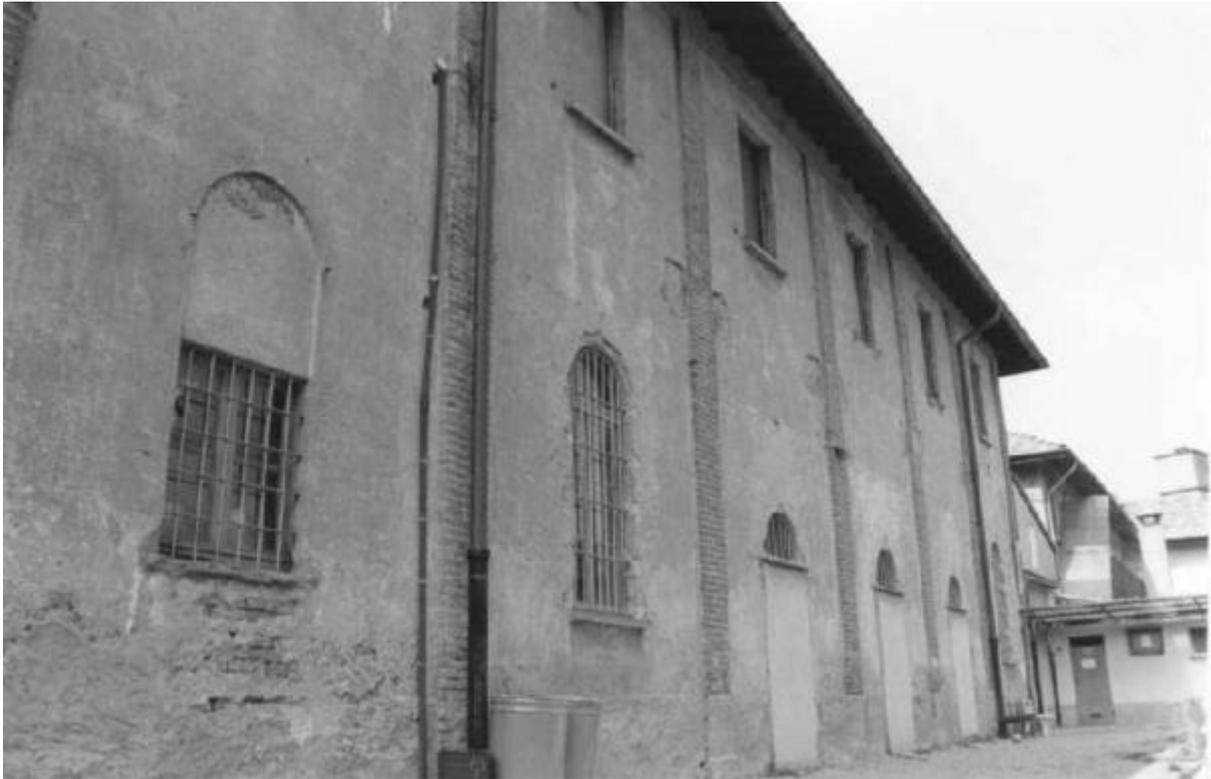
Codice identificativo: 150040018\_001

Realizzato nei primi anni del XX secolo per l'educazione e la ricreazione dei ragazzi, l'edificio a due piani dell'oratorio di Aicurzio si trova oggi in cattive condizioni, ormai quasi inutilizzato.

Le semplici facciate scandite da paraste in cotto alternate ad ampi finestroni, oggi in parte tamponati, divisi in origine da una fascia marcapiano orizzontale in cotto, di cui restano ormai solo le tracce.

Stato di conservazione: discreto

Stato di conservazione: cattivo
