Santuario di Campegorino

Aicurzio (MB)

Ambito tipologico principale: architettura religiosa e rituale

Definizione tipologica: chiesa

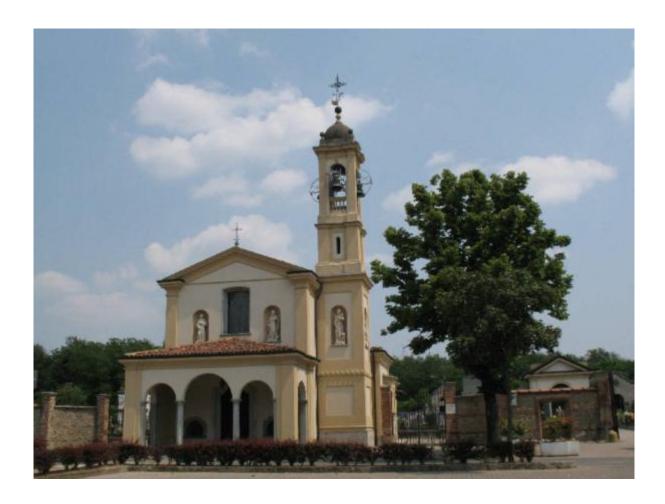
L'edificio presenta una facciata conclusa da timpano e ornata di statue entro nicchie poste ai lati del finestrone centrale, preceduta da un pronao a tre arcate con pilastri angolari. Sul fianco destro è innestato il campanile rastremato verso l'alto e concluso da una cupola a goccia.
