# Oratorio della Madonna del Rosario

# Arcore (MB)

Denominazione: Oratorio della Madonna del Rosario

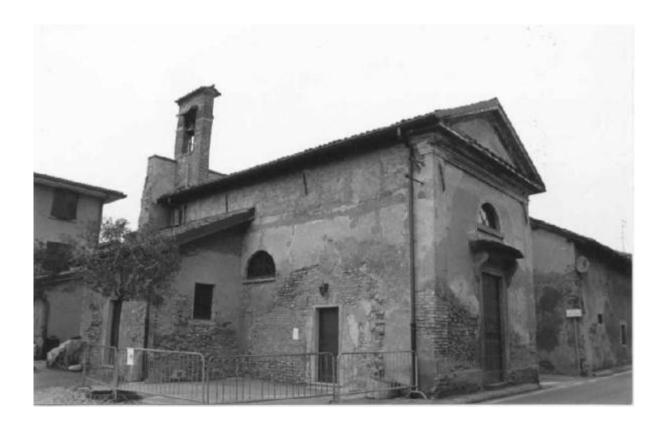
Il piccolo oratorio ad aula, con campaniletto a vela, sorto presso la cascina del Bruno, prospettante con la facciata conclusa a timpano sulla strada per Villasanta, esisteva già all'inizio del Settecento, come testimonia la mappa del catasto teresiano.

Una lapide in pietra, murata nello spazio tra la cornice della porta ed il cornicione sovrastante sporgente a tettoia e sorretto da mensole a voluta, reca incisa la dedica dell'oratorio alla Beata Vergine del Rosario.
