# Villa Confalonieri

Besana in Brianza (MB)

Codice scheda: MI100-00853

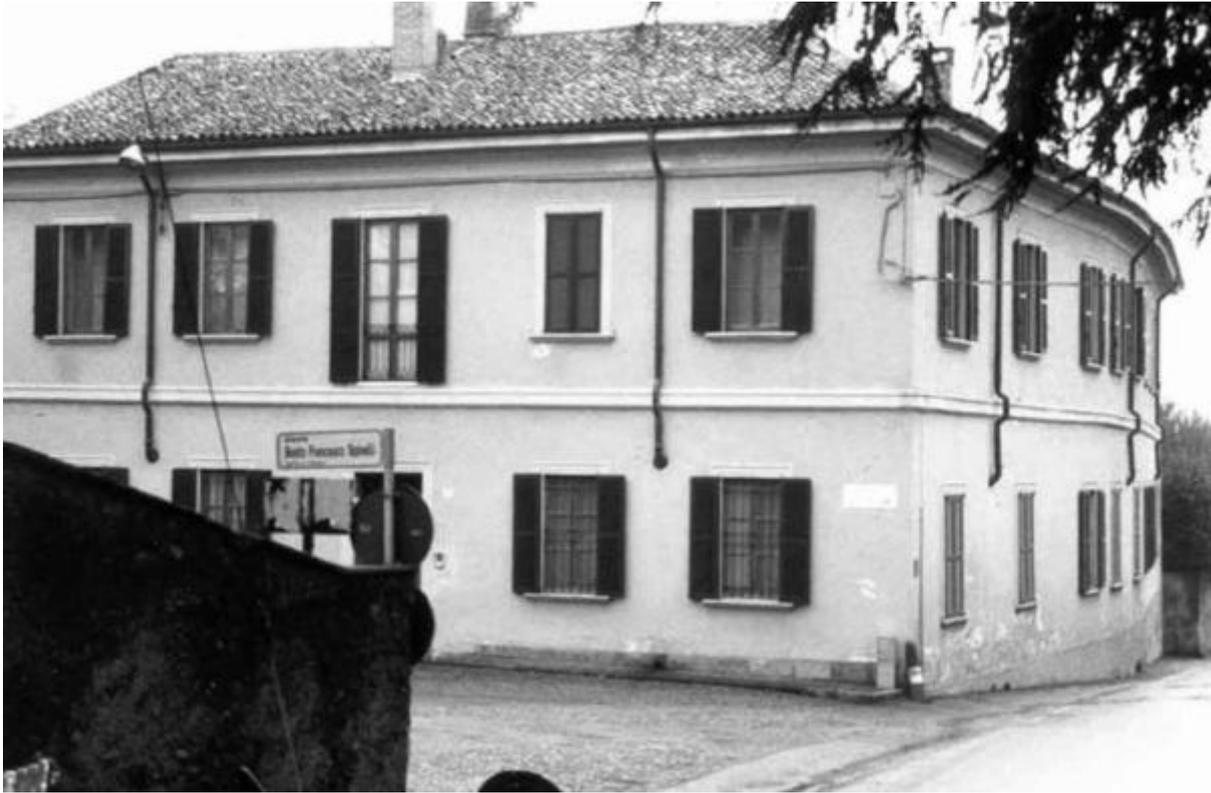
Codice identificativo: 150210130\_001

L'edificio ha pianta ad L quasi regolare che si attesta sulla strada, assorbendone la lieve inclinazione, e sulla piazzetta dell'ex chiesa di S. Caterina. La struttura doveva in realtà essere completata da una seconda ala, simmetrica all'altra esistente, e aperta verso sud sul giardino nel tipico schema a U. Se ne intuisce la volontà e in parte la forma esistendo della seconda ala il solo piano terreno, e una sorta di sottotetto, mentre il secondo piano del corpo mediano è brutalmente troncato su questo lato. Il corpo che risulta in tal modo centrale allo schema assiale è svuotato da un piano porticato ad archi ribassati.

Stato di conservazione: buono
