# Villa Patellani De Bortoli Rivolta

Bresso (MI)

Definizione tipologica: villa

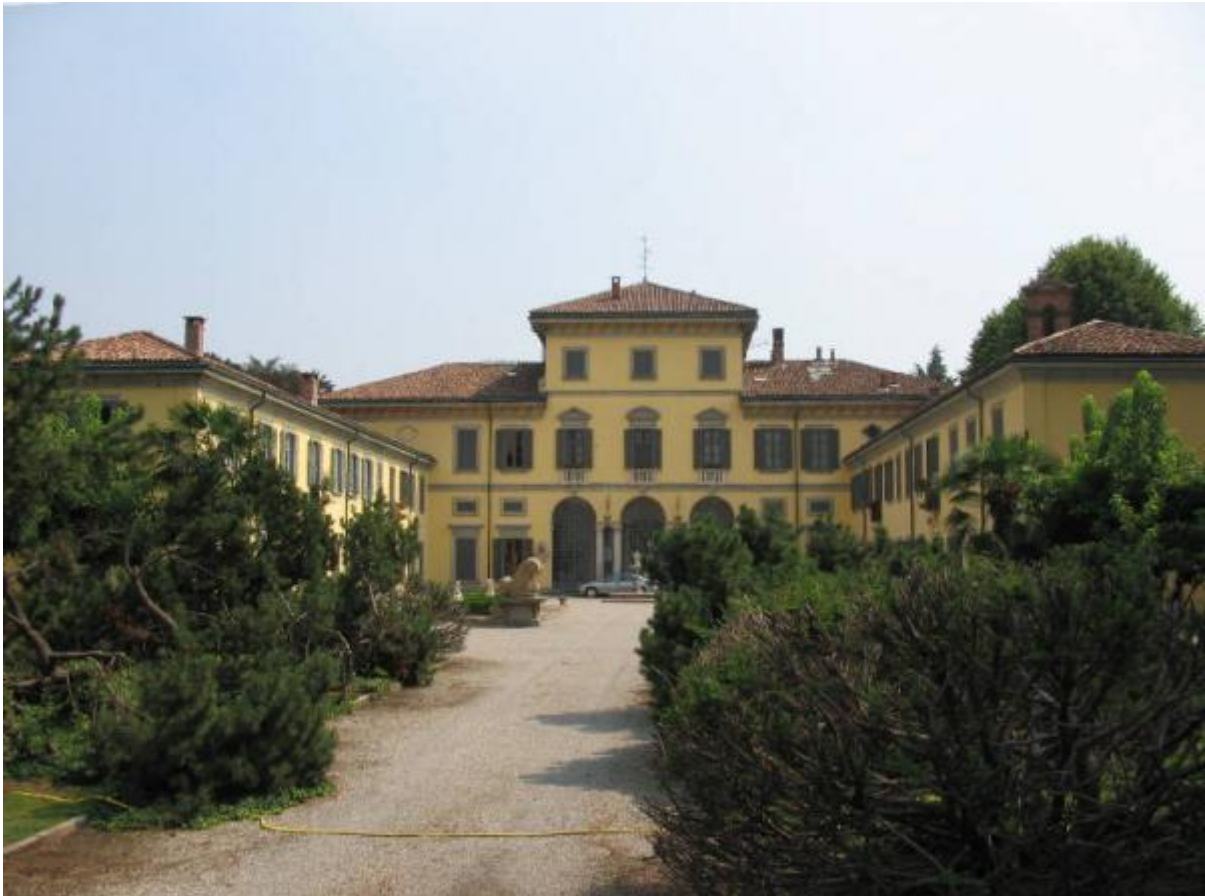
Impianto a U con articolazione volumetrica di tipo gerarchico, per cui su di un corpo residenziale a due piani si innestano due ali laterali, anch'esse a due piani, ma più basse, con un oratorio sulla testata di quella orientale. La parte centrale del corpo principale è enfatizzata dalla presenza di un portico a tre arcate su colonne binate al piano terra, cui corrisponde un sopralzo al di sopra del tetto, probabilmente in corrispondenza dell'originario salone.

Tutti i prospetti della villa sono scanditi da regolari assi di finestre, disposte su due file e incorniciate da semplici modanature in stucco, solamente al primo piano della parte centrale del corpo principale coronate da timpani alternatamente triangolari e curvi. Alcune delle aperture al primo piano delle ali laterali sono dotate di eleganti balconcini dall'aerea ringhiera in ferro battuto, molto diversa da quelle a balastrini in pietra delle tre finestre centrali al primo piano del corpo principale.
