# Villa Casanova Via Parini - complesso

Briosco (MB)

Tipologia: villa

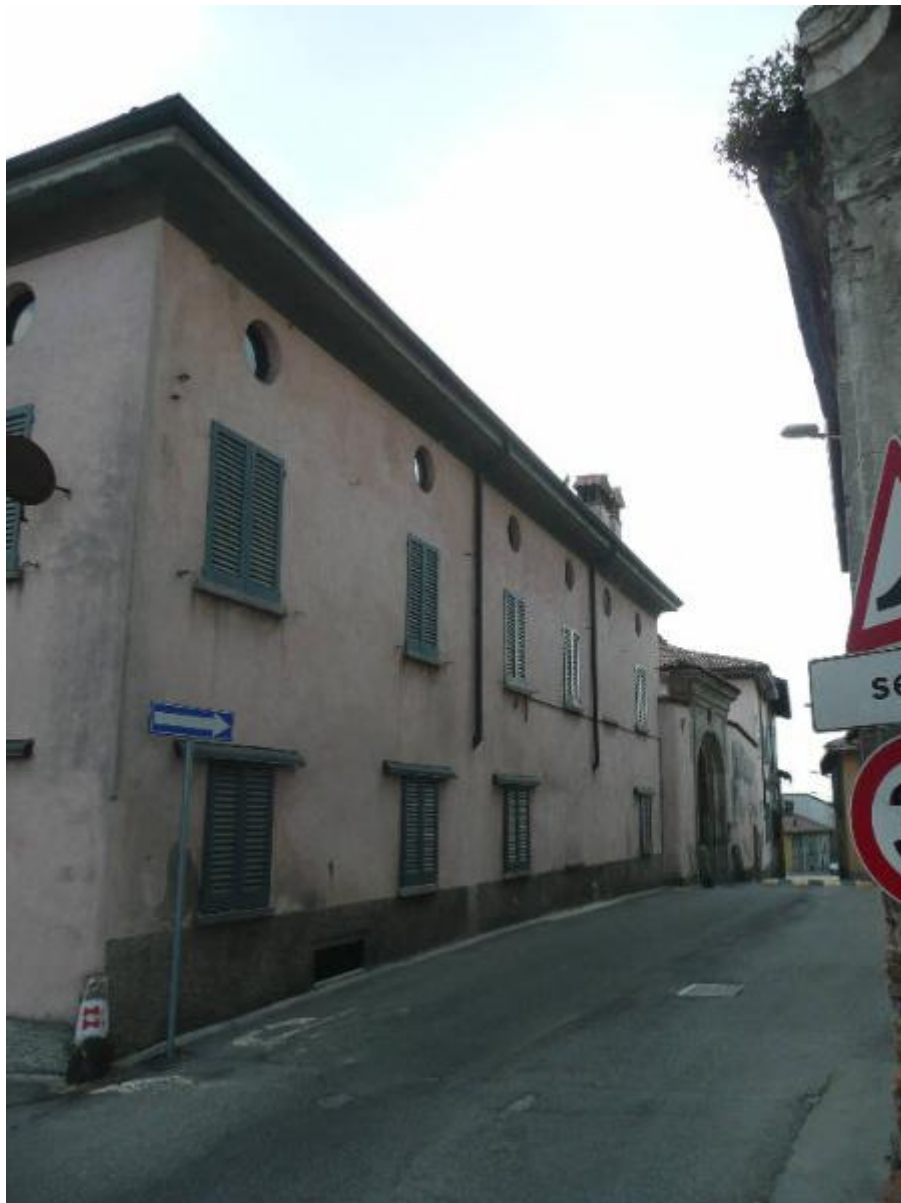
L'edificio fa parte della cortina edilizia ad angolo tra via Carducci e via Parini nella frazione di Capriano. Il prospetto è caratterizzato da due piani fuori terra più sottotetto. La forma a C della villa crea all'interno della proprietà un parco privato. Le coperture sono a padiglione con manto in tegole a coppo in laterizio.
