Torri Valle del Lambro

Briosco (MB)

Definizione tipologica: acquedotto

Denominazione: Torri della vecchia filanda

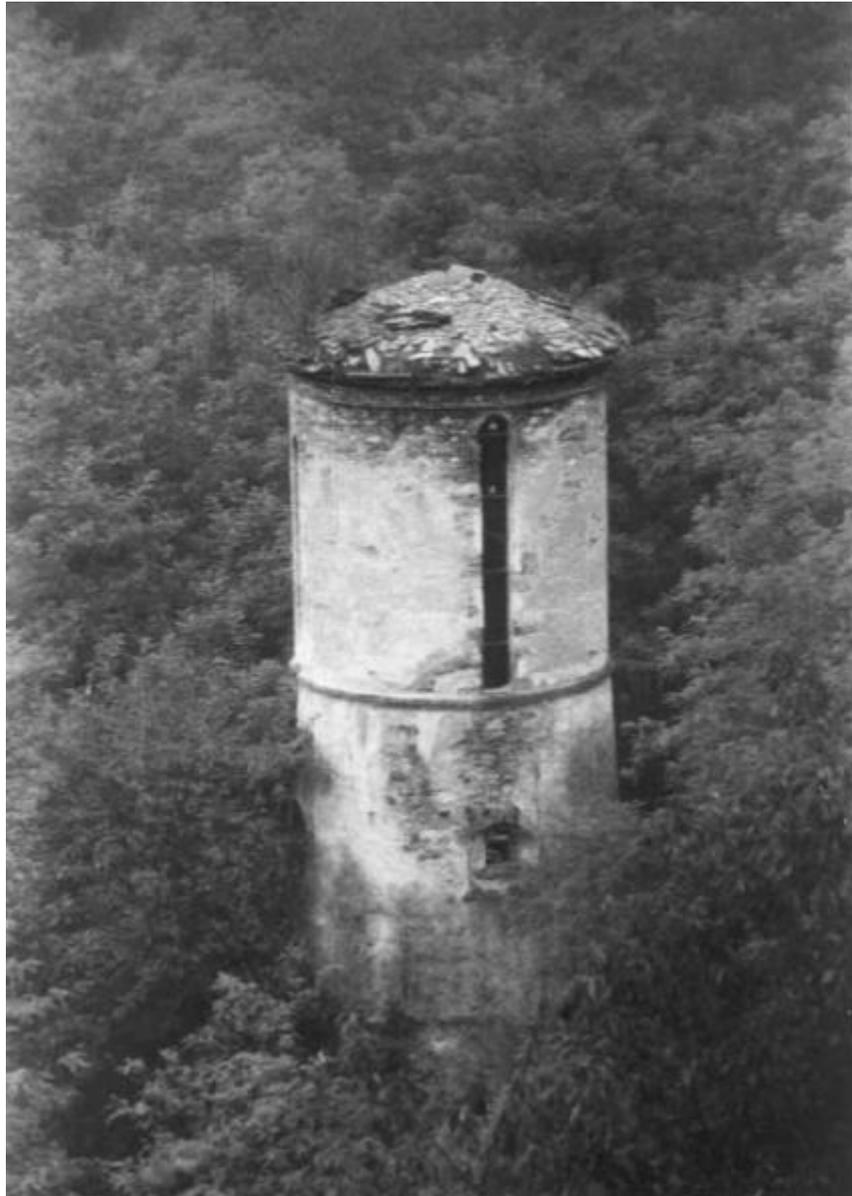
Nome del file: 150330079_001

Le torri originariamente erano tre: una sulla sponda del lambro, una a mezza costa e la terza situata nei pressi dell'incannatoio di via Trieste e collegata ad esso tramite alcune passerelle. Quest'ultima venne demolita con l'incannatoio negli anni 60.

Le torri vennero costruite per portare energia elettrica da una turbina situata nell'antico edificio del mulino sasso fino all'impianto produttivo suddetto, nel quale veniva lavorata la seta, rinviavano con delle cinghie, il movimento ai macchinari sfruttando la corrente del fiume.

Stato di conservazione: cattivo
