# Villa Somaglia, Balconi - complesso

# **Brugherio (MB)**

Definizione tipologica: villa

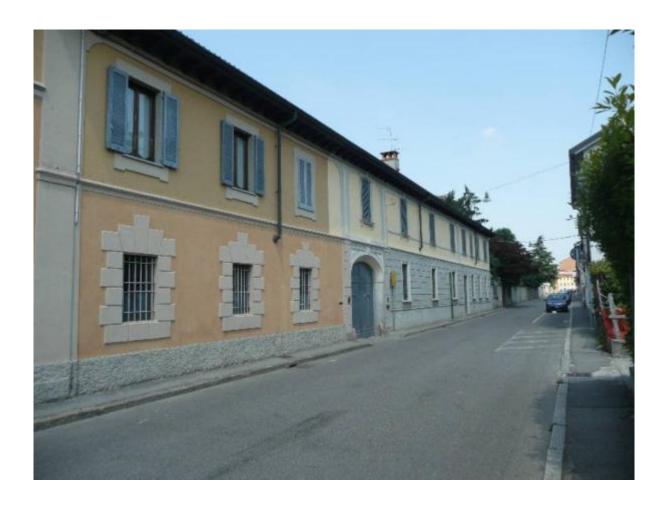
L'edificio ha pianta ad L e fa parte della cortina edilizia che da su via Marsala angolo via Terruzzi. Ha due piani fuori terra e i prospetti che si affacciano sulle vie sono caratterizzate da una simmetria creata da lesene. La copertura è a padiglione con manto in tegole a coppo in laterizio.
