Villa D'Adda - complesso

Burago di Molgora (MB)

Definizione tipologica: villa

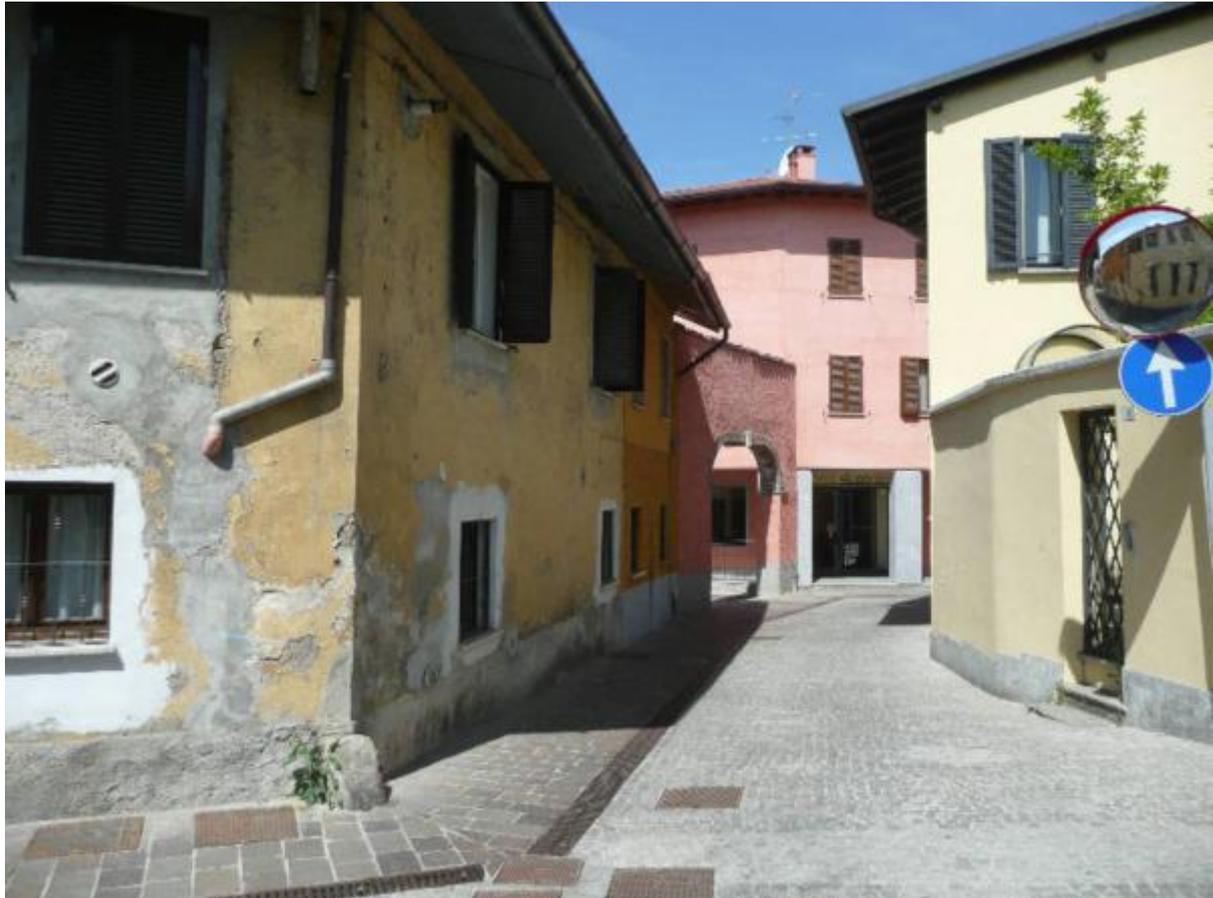
L'edificio è inserito nel centro abitato di Burago di Molgora ed è integrato con altri edifici; presenta una pianta articolata e fa parte della cortina edilizia che da su via Roma e via Gramsci nel centro paese. Ha due piani fuori terra e la copertura è a padiglione con manto in tegole a coppo in laterizio.
