Casa Via IV Novembre 3

Cinisello Balsamo (MI)

Riferimento: Rilevazione dei beni architettonici e ambientali nei comuni della Provincia di Milano

Definizione tipologica: palazzina

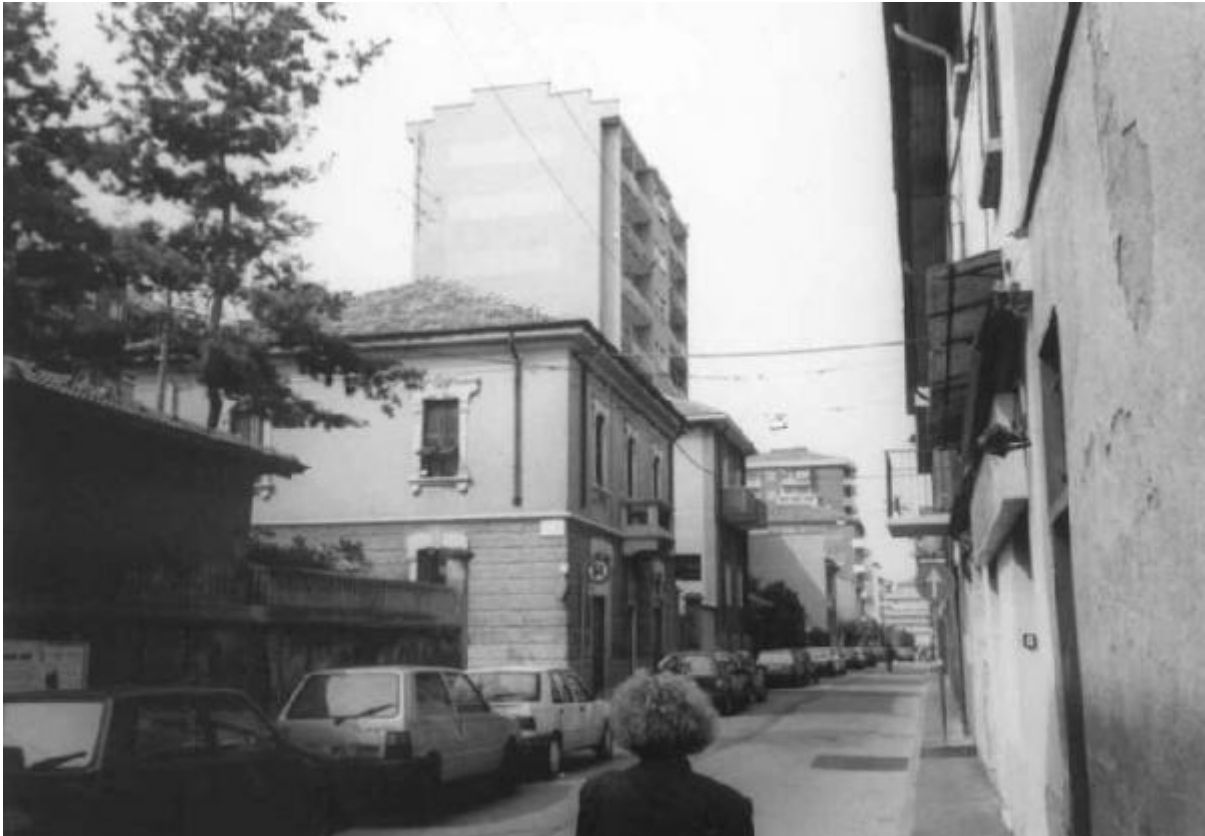
Codice identificativo: 150770004_001

Edificio in muratura continua. In prospetto l'edificio presenta una interessante composizione scandita verticalmente da un'alta zoccolatura in pietra a finto bugnato a piano terra, una cornice marcapiano e intonaco a piano primo. La facciata è inoltre arricchita da cornici in pietra intorno alle finestre.

Note: scorcio su via IV Novembre
