Chiesa dei SS. Pietro e Paolo

Gorgonzola (MI)

Denominazione: Chiesa dei SS. Pietro e Paolo

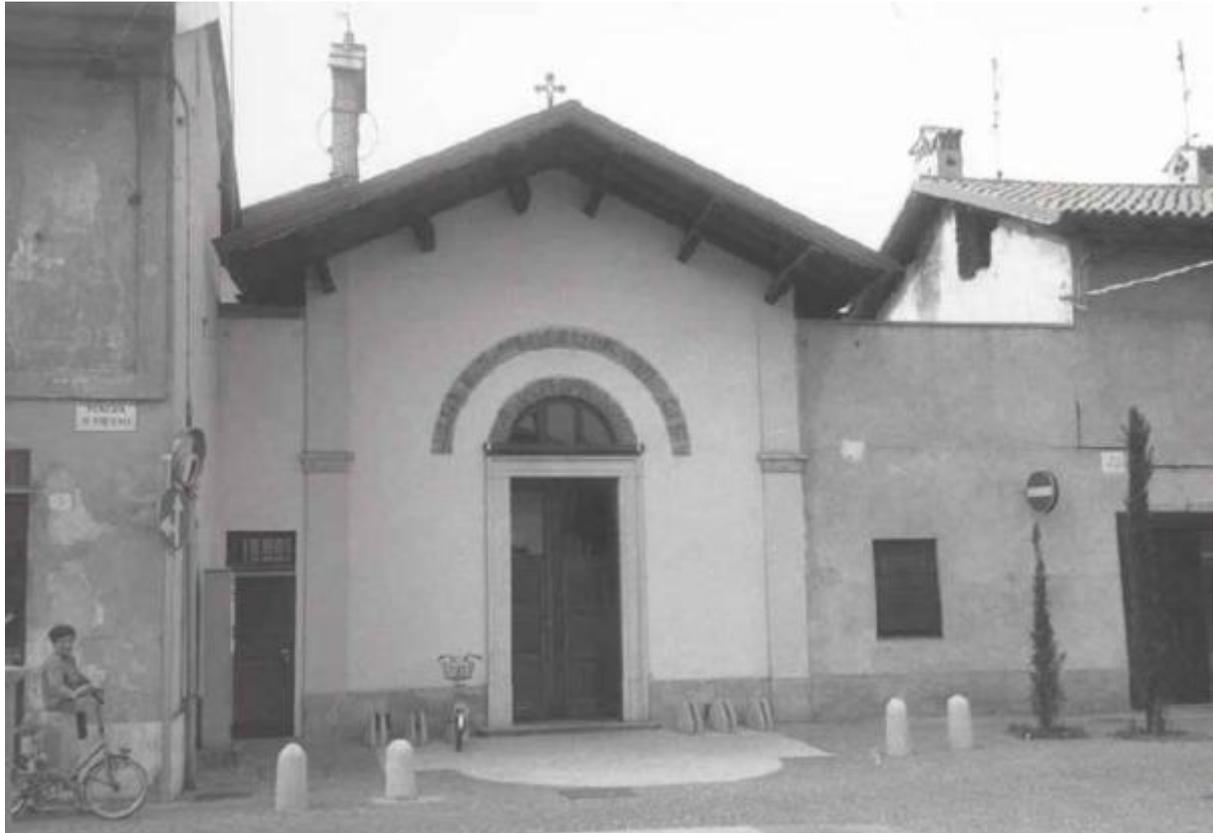
Facciata semplice a capanna, intonacata. Portale incorniciato in pietra sormontato da finestrone semicircolare e più sopra da arco in cotto a vista. Sugli spigoli della facciata due mensole appena accennate. La chiesa è addossata ad edificio. Rimane libera una fiancata in mattoni con 4 finestre semicircolari. Segni di precedenti aperture, fra cui un tondo. Piccolo campanile a vela ad un fornice.
