Chiesa di S. Carlo

Gorgonzola (MI)

Riferimento: Rilevazione dei beni architettonici e ambientali nei comuni della Provincia di Milano

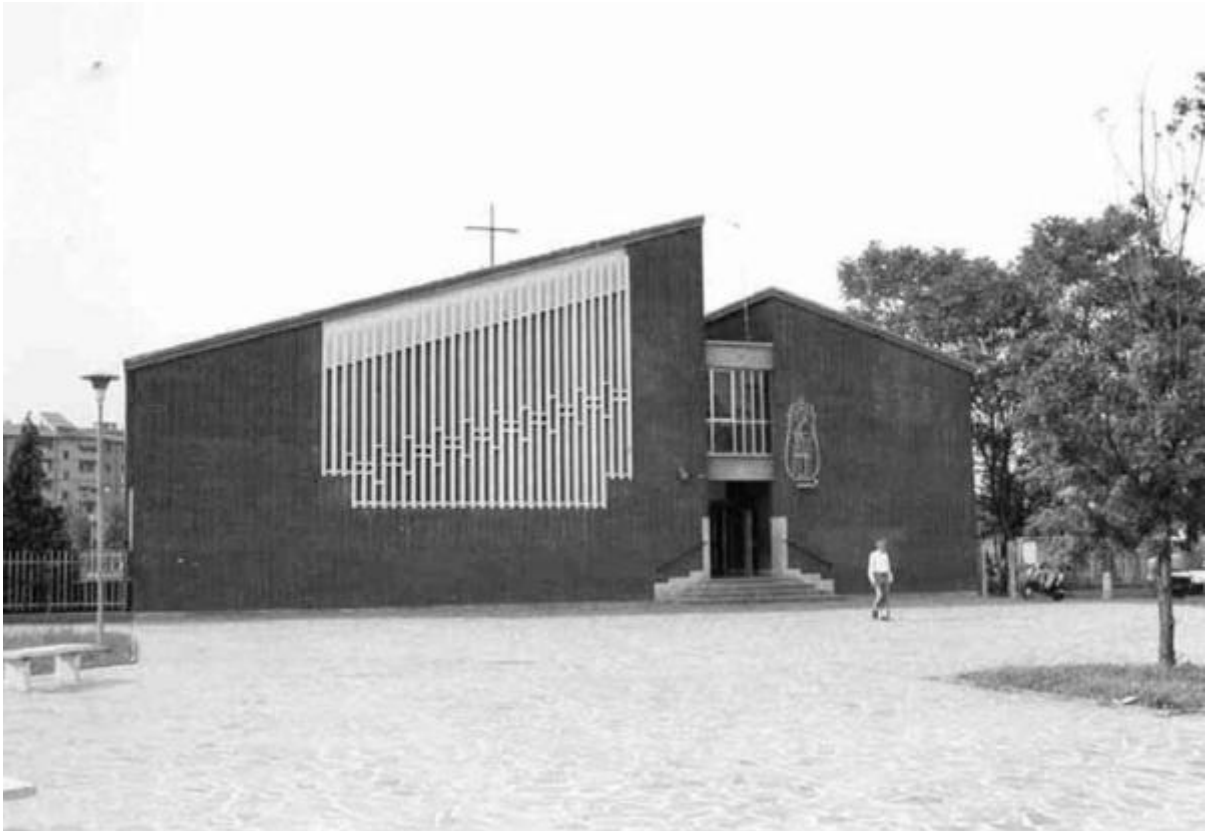
Costruzione molto semplice ed essenziale, a capanna, con il vertice non centrale, ma spostato sulla destra di chi guarda. Tutto il materiale è in cotto eccetto la decorazione delle finestre di facciata in strisce di cemento armato, la scala in pietra e gli angolari del portale pure in cemento. La parte di sinistra è più avanzata dell'altra e in corrispondenza, all'interno la parte di sinistra contiene il salone della chiesa e la parte di destra non è per il culto; ma per servizi e abitazione del parroco.
