Chiesa di S. Giuniforte

Nosate (MI)

Denominazione: Chiesa di S. Giuniforte

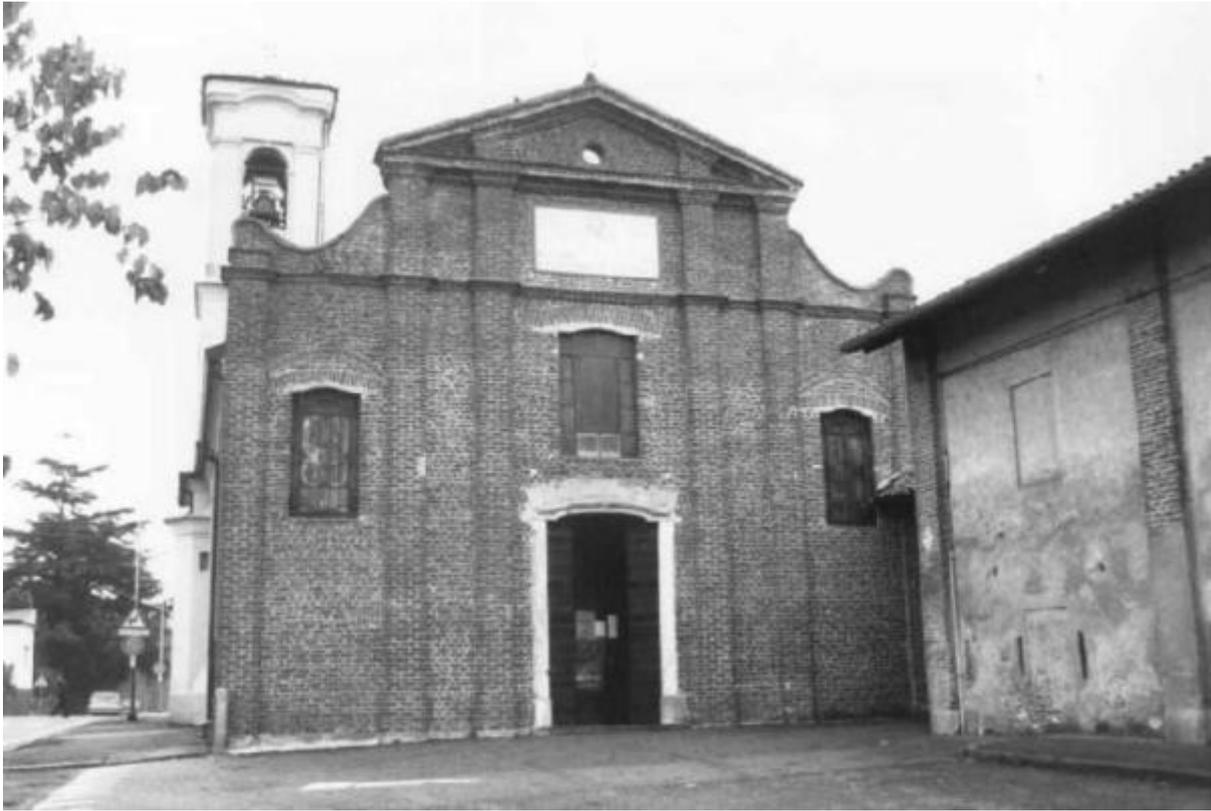
L'edificio, modificato all'interno dai restauri e dalle pitture devozionali attuate nel nostro secolo, presenta un elegante campanile settecentesco e una facciata di impianto barocco. L'ampio portale in serizzo, conserva nella chiave un piccolo stemma con i simboli del martirio (palma e corona) riferiti al santo protettore della parrocchia. l'interno è a tre navate, le due laterali sono state adibite a cappelle aperte (quattro per lato), sopralzate rispetto alla navata centrale; solo le terze cappelle a partire dallo ingresso sono fornite di balaustra, mentre la prima a sinistra è adibita a battesimale.
