Villa Corbella Martinelli Sioli

Senago (MI)

Denominazione: Villa Corbella Martinelli Sioli

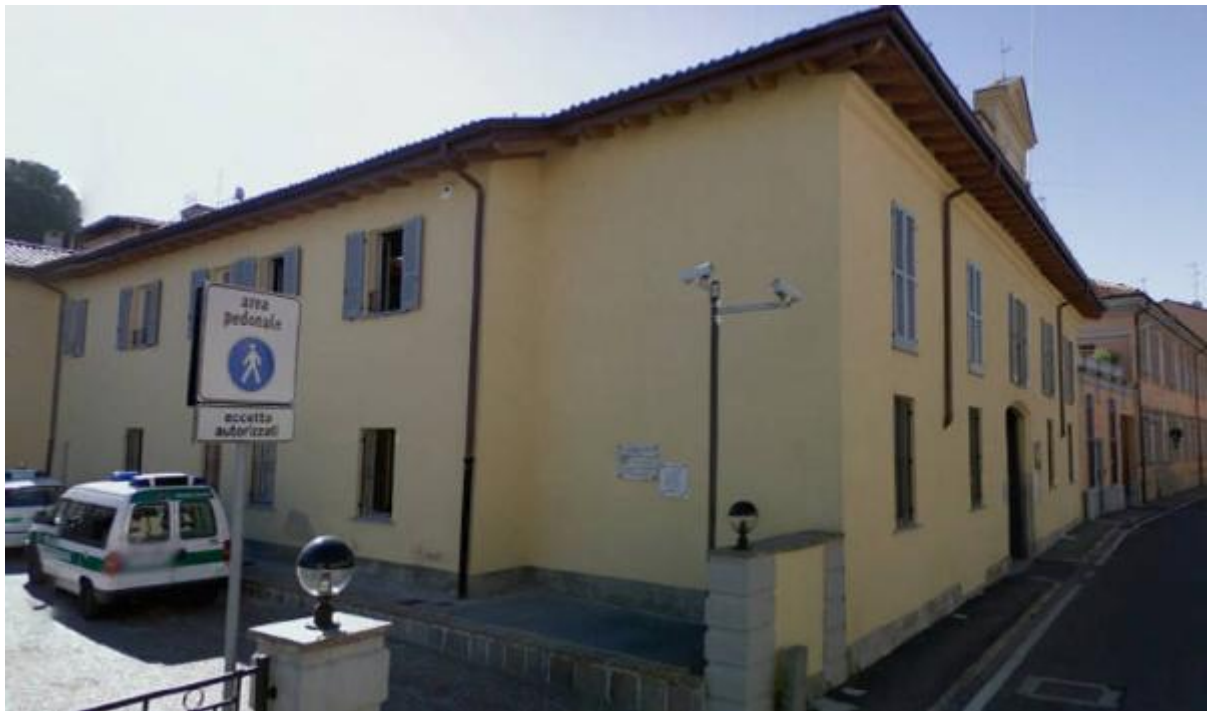
La villa si trova in un avanzato stato di degrado. Gli intonaci esterni evidenziano la presenza di distacchi, mancanze, fenomeni di disgregazione che hanno completamente compromesso la leggibilità delle decorazioni ad affresco presenti

sulla facciata che si apre verso il giardino. Non è stato possibile accedere all'interno dell'edificio, ma si presuppone una totale mancanza di manutenzione anche per quanto concerne gli ambienti interni.
