Casa da nobile Via Don Mario Ciceri 3 - complesso

Sulbiate (MB)

Denominazione: Casa da nobile Via Don Mario Ciceri 3 - complesso

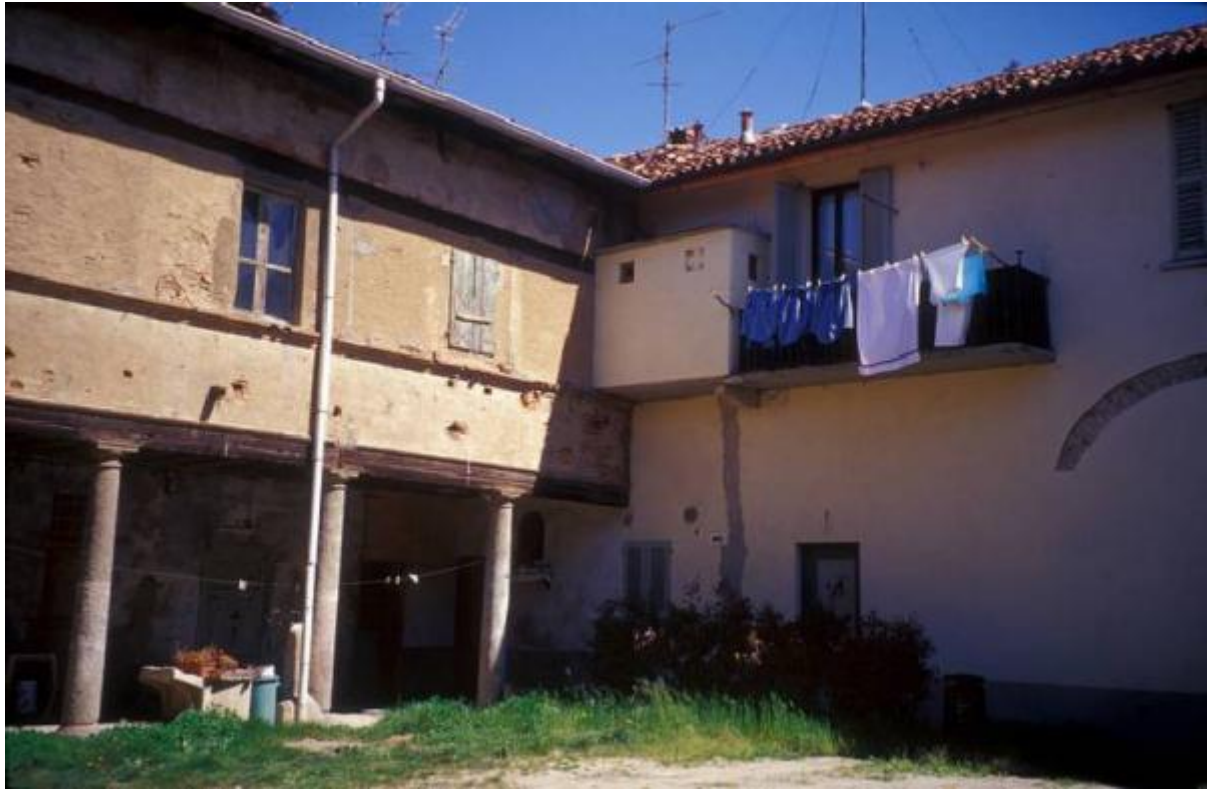
Aggregato di corpi di fabbrica gravitanti attorno alla torre e al cortile centrale. La casa d'abitazione, posta sul lato nord di una corte, è caratterizzata da un portico sorretto da tre colonne in serizzo, cui in origine corrispondeva un loggiato, scandito anch'esso da tre colonnine in serizzo, chiuso in seguito per ricavarvi locali d'abitazione ma ancora leggibile per le tracce di colonne affioranti.

La fascia di muro che sorregge il tetto reca inoltre i resti di interessanti decorazioni pittoriche, raffiguranti presumibilmente dei guerrieri.

La torre colombaia è costituita da pietre non squadrate, ciottoli e laterzi agli angoli e caratterizzata da un motivo decorativo di mattoni a dente di lupo nella zona sottogronda e dalla presenza di alcune feritoie.
