# Chiesa del Convento dell'Annunciata (ex)

Abbiategrasso (MI)

Codice scheda: MI230-00006

Tipologia: chiesa

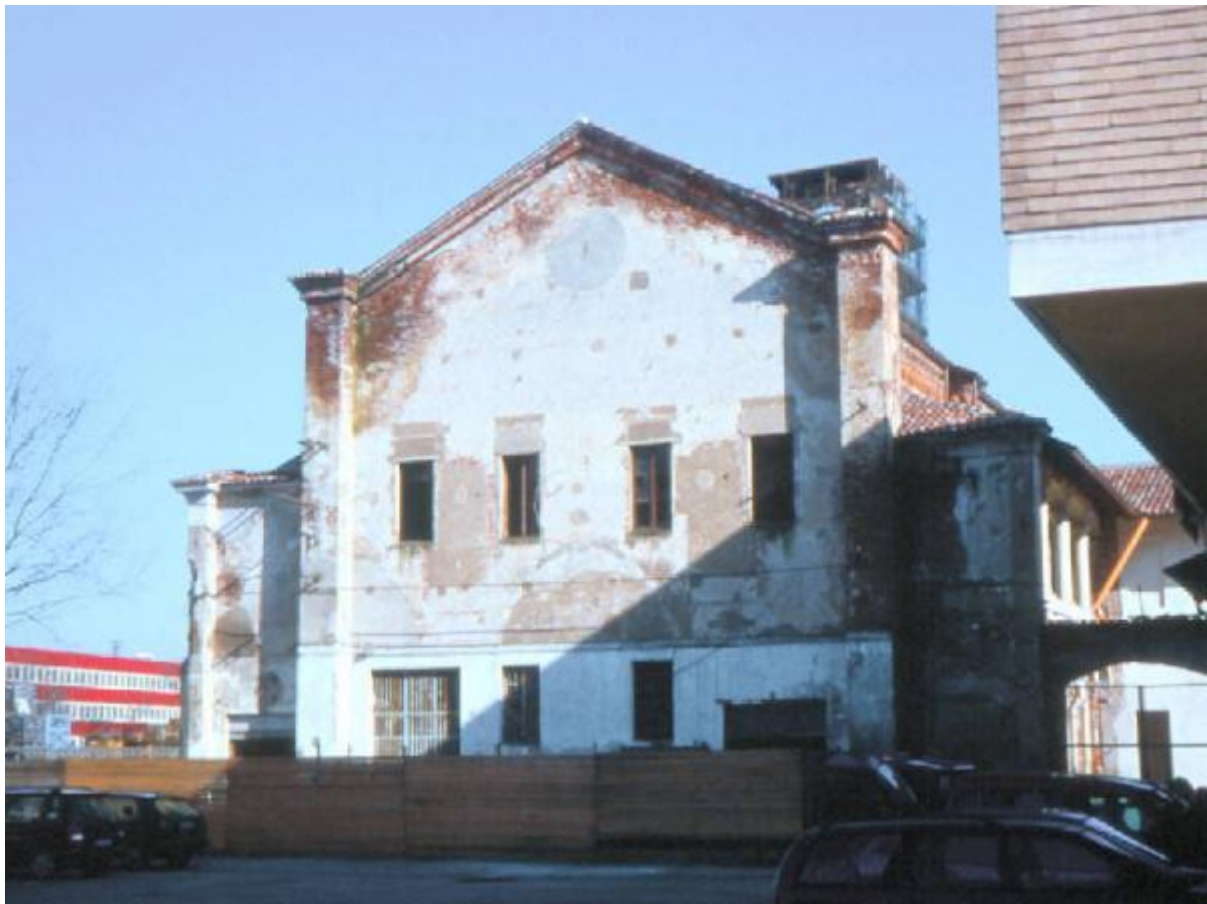
Edificio composto da un corpo di fabbrica a pianta rettangolare su due piani con portico e loggiato sul lato sud, cappella e campanile addossati sul lato nord. Presenta muri portanti a tessitura omogenea in laterizio a vista sul prospetto nord,

colonne in laterizio a tessitura omogenea nel portico e loggiato a sud. Internamente l'edificio fortemente manomesso presenta diverse partizioni che suddividono l'edificio in piccoli locali per appartamenti e per attività artigianali. Delle strutture di orizzontamento originarie restano volte a crociera con nervature nel presbiterio, abside e portico. I rimanenti solai sono in legno ad orditura doppia, assito, massetto e pavimentazioni, in alcuni punti rinforzati con putrelle in ferro. La copertura è a capanna con orditura in legno con capriate nella navata e con travatura lignea su muri posti sulle costolonature della volta nella zona presbiteriale. L'abside ha copertura a padiglione con travatura sulle costolonature e sui muri perimetrali. (2001)
