# Scuola Elementare

Suzzara (MN)

Denominazione: Scuola Elementare

Comune: Suzzara

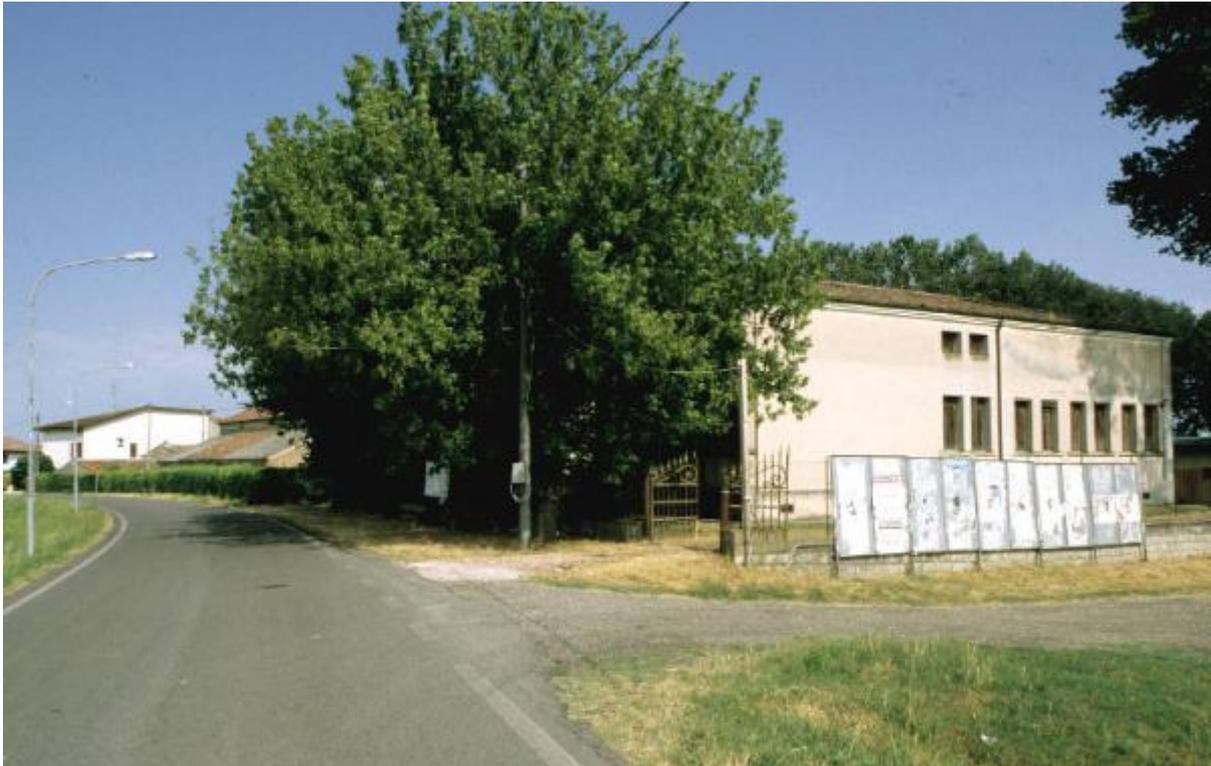
Edificio ad un piano rialzato; pianta rettangolare con una piccola rientranza sul lato nord occupata dalla scala d'ingresso che suddivide l'edificio in due ali. Muri perimetrali in laterizio intonacato; copertura delle due ali a tetto a padiglione, mentre nella parte centrale vi sono lucernari di forma circolare.

Si notano depositi superficiali e patina biologica soprattutto nella fascia del basamento a causa di umidità di risalita (causa presunta) e nelle cornici marcapiano; distacchi dell'intonaco sotto la linea di gronda dovuti alla scarsa manutenzione della copertura e del sistema di scolo delle acque meteoriche (causa presunta)
