Casa torre di Cascina Belvedere

Pavia (PV)

Denominazione: Casa torre di Cascina Belvedere

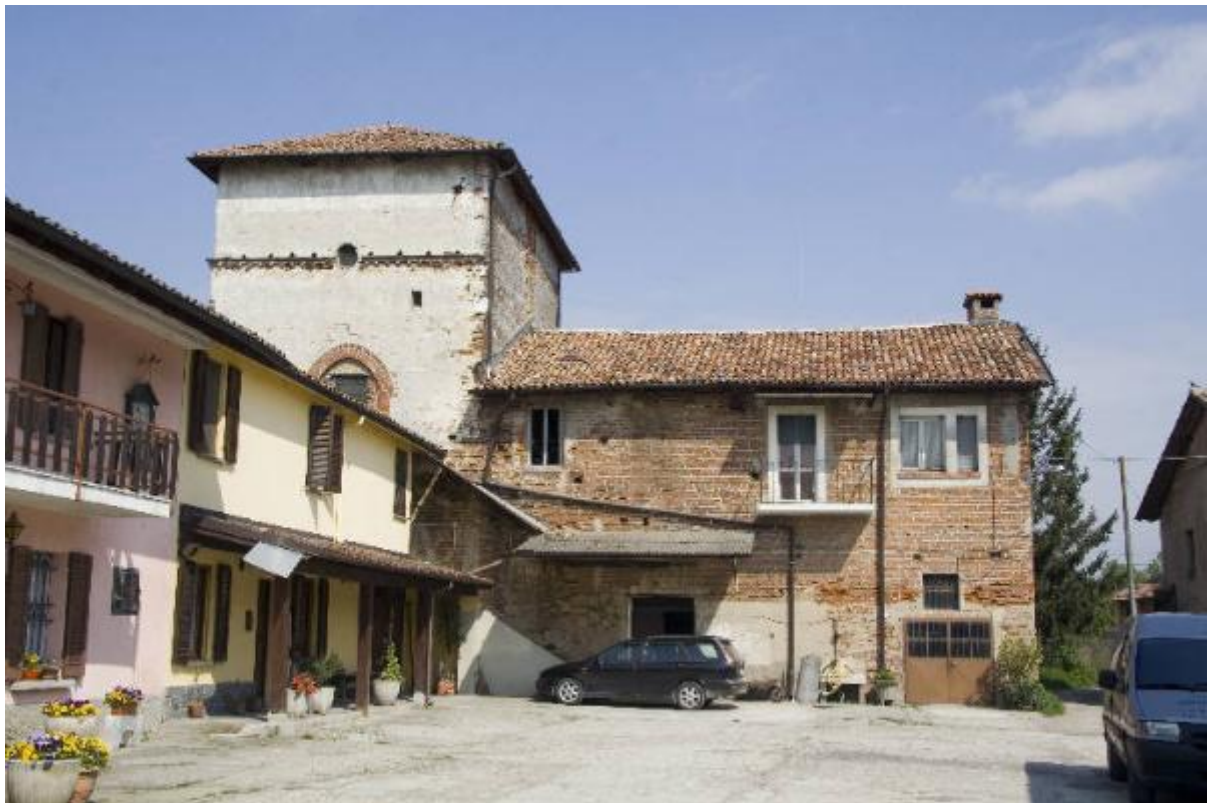
Si tratta di un corpo di fabbrica a pianta rettangolare su due piani fuori terra, dotato al piano terra di una grande sala divisa da due file di colonne e coperta da volte a crociera, parzialmente modificata da tramezzi presenti nella parte est del fabbricato. Nella porzione ovest, sui muri perimetrali, si inserisce una torre mozzata, con finestre archiacute, tamponate, con frammenti di formelle in terracotta ad archi intrecciati sotto ad un davanzale. Le strutture di copertura sono in legno, con pianta a padiglione nella torre e a due falde nel corpo longitudinale.

Gli elementi decorativi presenti all'esterno del fabbricato, sono in cattivo stato di conservazione a causa dell'azione erosiva degli agenti atmosferici. Diffusi fenomeni di degrado interessano le cornici in cotto delle finestre e la cornice che orna la parte superiore della torre. Le decorazioni a graffito che decoravano le pareti della torre sono quasi totalmente scomparse, alcune tracce sono ancora visibili sul prospetto sud, dove si addossa la scala di salita al piano primo della torre.

Non sono presenti lesioni o danni di grave entità alle strutture in elevazione che sono però interessate da alcuni fenomeni di erosione dei giunti di malta e dei mattoni che riguardano in particolare modo i prospetti con affaccio verso nord.
