Casa del sec. XV

Villanterio (PV)

Denominazione: Casa del sec. XV

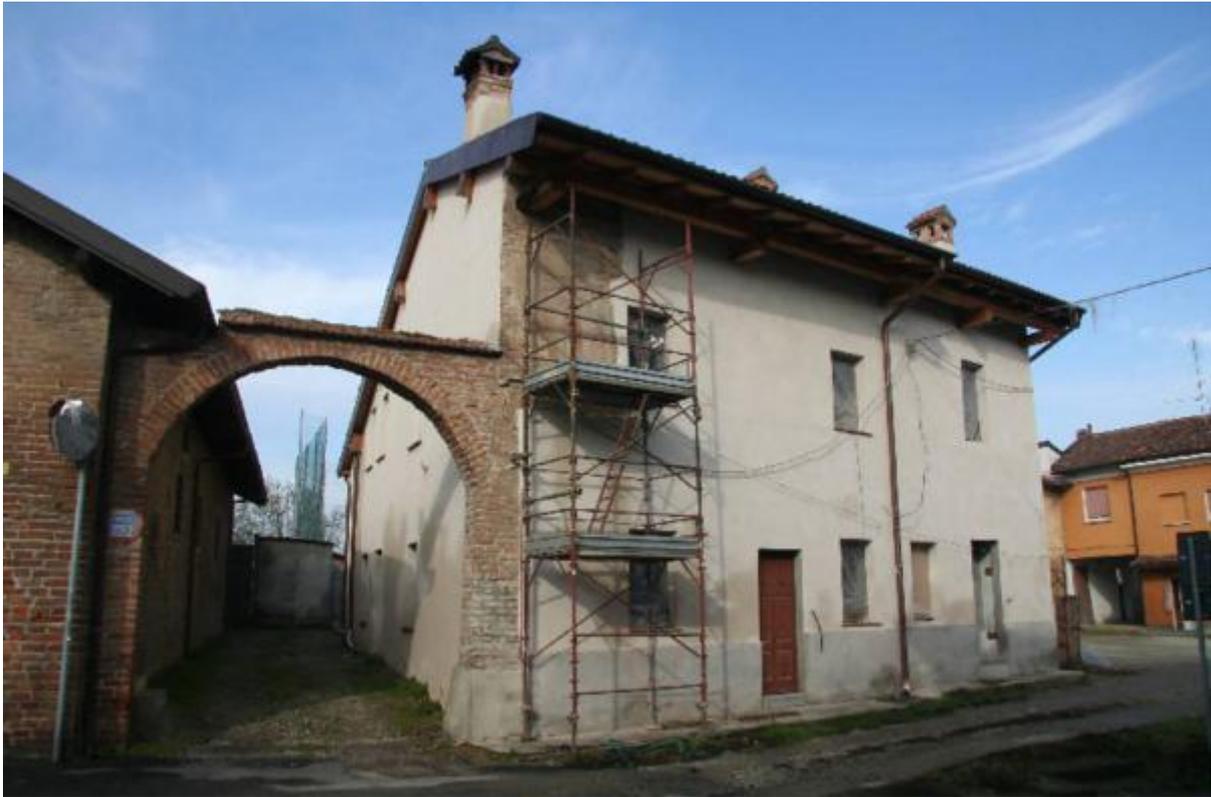
Si tratta di una Tipica casa contadina del XV sec., strettamente legata con un arco ad un altro edificio coevo. E' a pianta quadrangolare regolare e si sviluppa su due piani, il tetto è a due falde asimmetriche. Presenta la muratura finemente lavorata in mattoni e le tracce di un affresco sacro sul prospetto. All'interno i solai e la struttura del tetto sono in legno. La copertura è in tegole di coppi.

Stato di conservazione: buono

Indicazioni specifiche: Si sta concludendo un radicale intervento di restauro.

Generale intervento di ristrutturazione che ha interessato gli interni, con sostituzione degli impianti e l'esterno, con rifacimento degli intonaci e restauro del dipinto murale in facciata.
