Chiesa Parrocchiale di S. Martino vescovo

Torre d'Arese (PV)

Codice scheda: PV240-01100

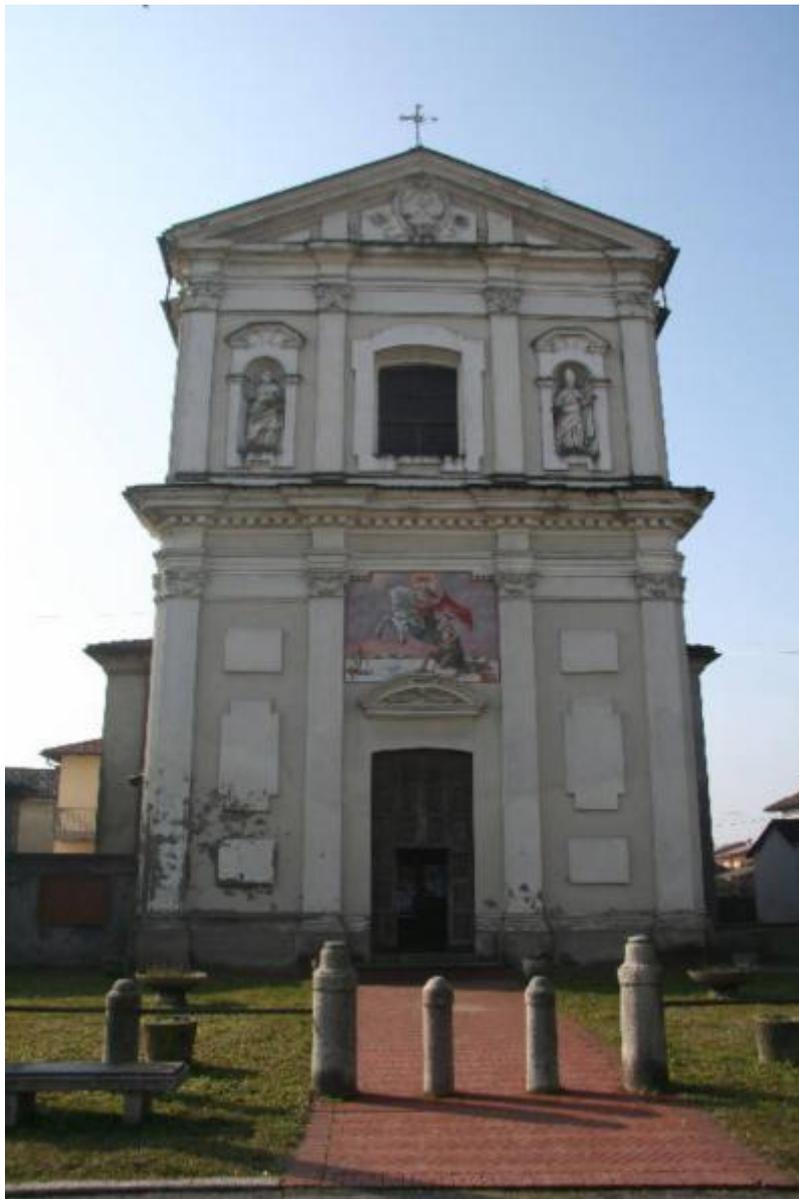
La Chiesa, orientata sull'asse nord-sud, è ad unica navata con cappelle laterali (2) e presbiterio rettangolare. La navata è coperta da tre campate di volta a botte a sesto ribassato, lunettata. La facciata a due ordini, è conclusa superiormente

da un timpano triangolare. Sul lato destro della navata, prima del presbiterio, un ambiente di servizio conduce al campanile.

L'edificio evidenzia esternamente diffusi fenomeni di degrado degli intonaci, delle cornici marcapiano e degli elementi decorativi sporgenti dalla facciata. Si tratta di depositi superficiali e croste nere, dovute all'azione dell'acqua piovana. Inoltre, lo zoccolo di rivestimento alla base della muratura della facciata, si presenta degradato ed eroso dall'umidità di risalita.
