Casa Negri

Chiuro (SO)

Codice scheda: SO240-00032

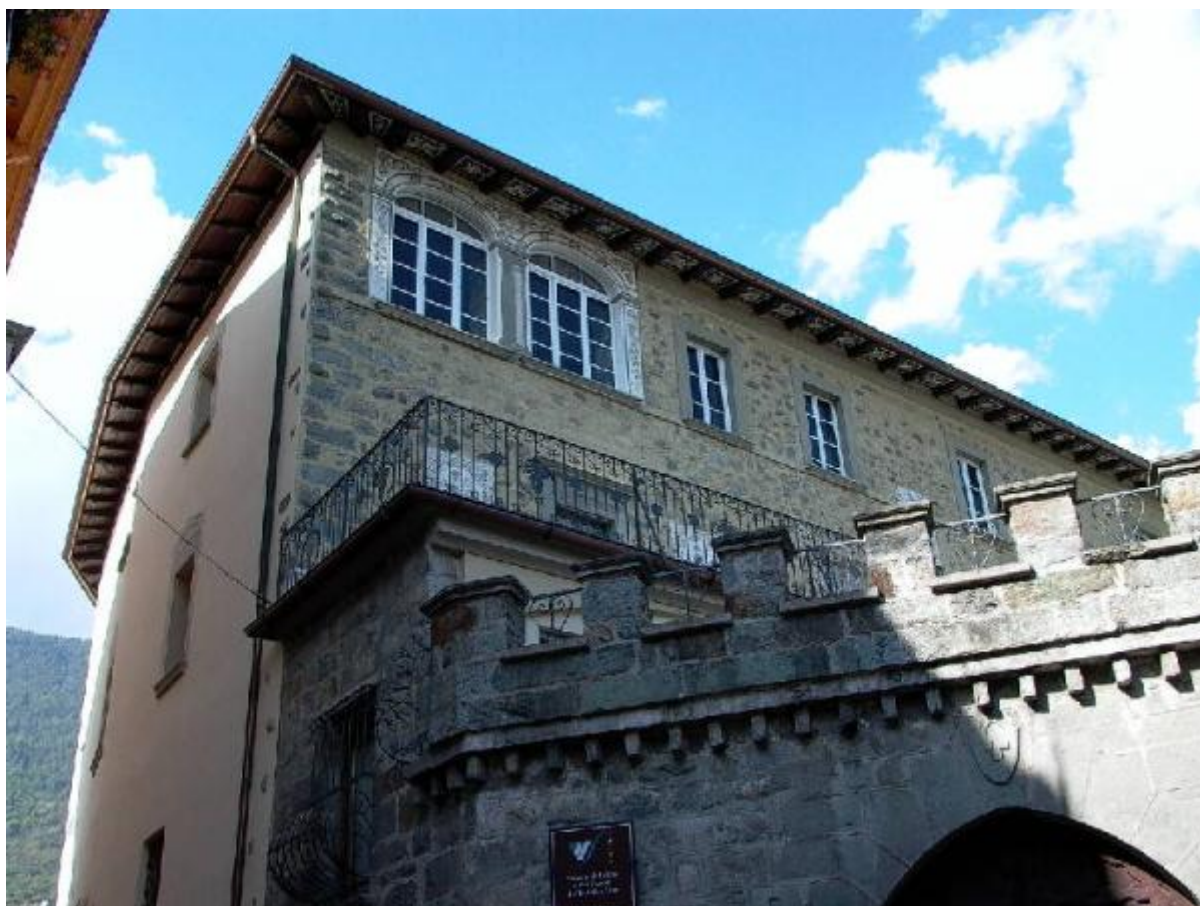
Corpo di fabbrica a pianta irregolare in muratura a corsi irregolari in pietra su tre piani fuori terra nel corpo principale, quattro nella ex torre e più livelli di piani cantinati.
