Casa Redaelli

Chiuro (SO)

Codice scheda: SO240-00033

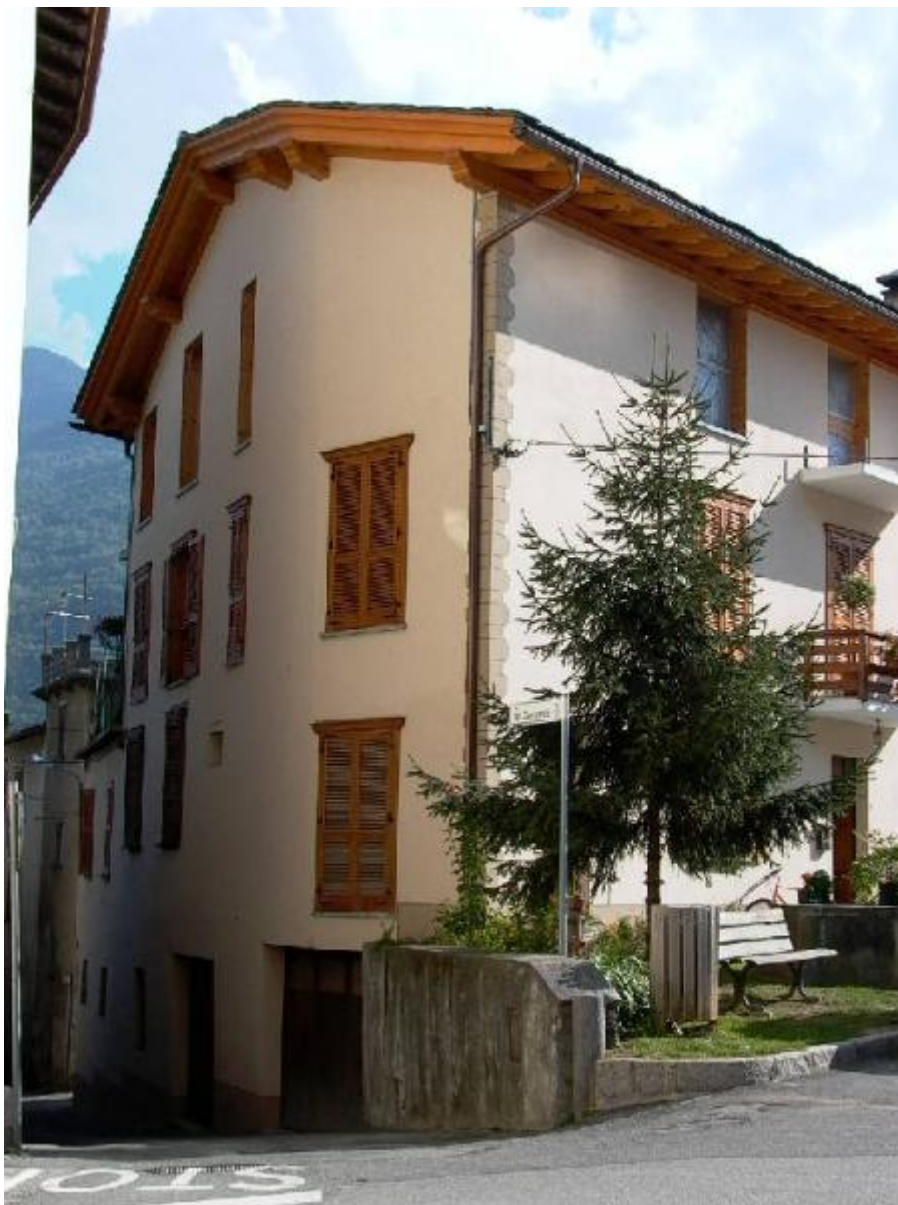
Corpo di fabbrica a pianta rettangolare in muratura di pietra su due piani fuori terra più il sottotetto; un piano seminterrato ed un piano interrato con cantine voltate a botte fuoriescono dai confini della casa. Il tetto è a falde con tegole in ardesia.

Stato di conservazione: buono
