# Lavatoio Via Beolchi

Besozzo (VA)

Definizione tipologica: lavatoio

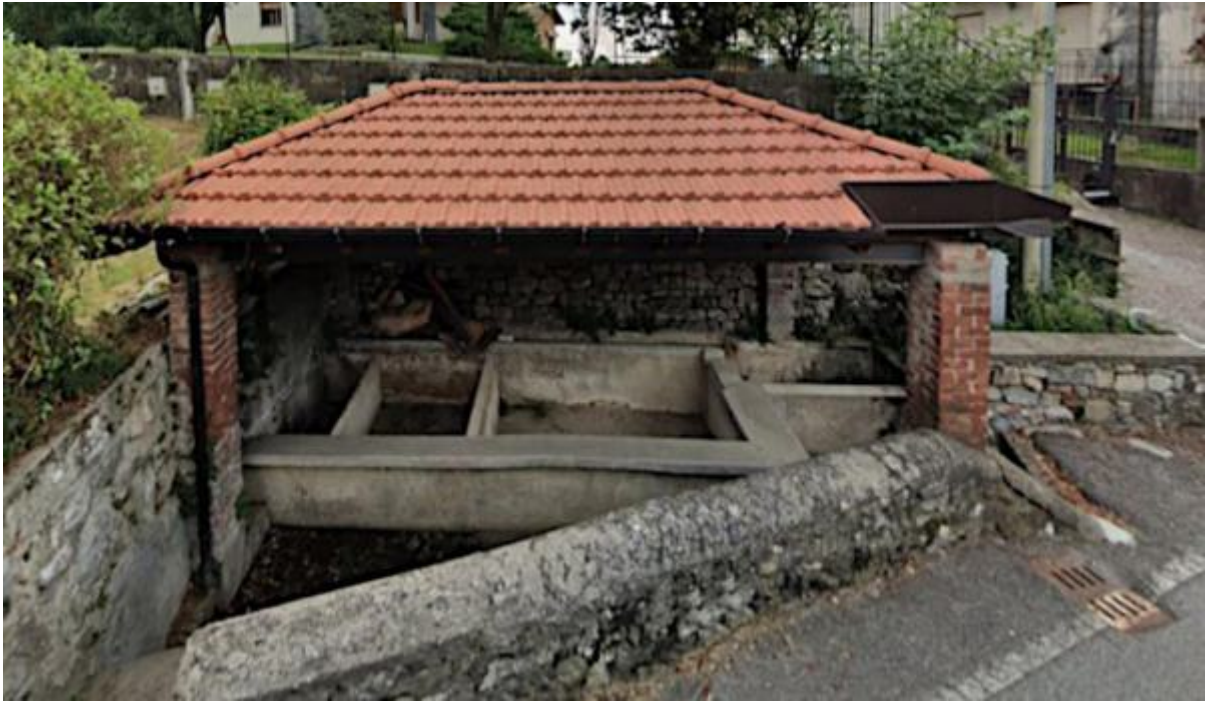
Struttura in muratura a pianta rettangolare, con pilastri in mattoni, aperta su due lati; copertura ad orditura lignea a falde con manto in tegole in laterizio. Due scale consentono di raggiungere il piano ribassato dove poggia la vasca. La vasca rettangolare in cemento, divisa in tre parti, è addossata su due lati ad un muro in pietra di contenimento del terreno. I due lati liberi presentano una lastra in cemento inclinata per il lavaggio dei panni.

Stato di conservazione: buono
