Villa Conti

Varese (VA)

Definizione tipologica: villa

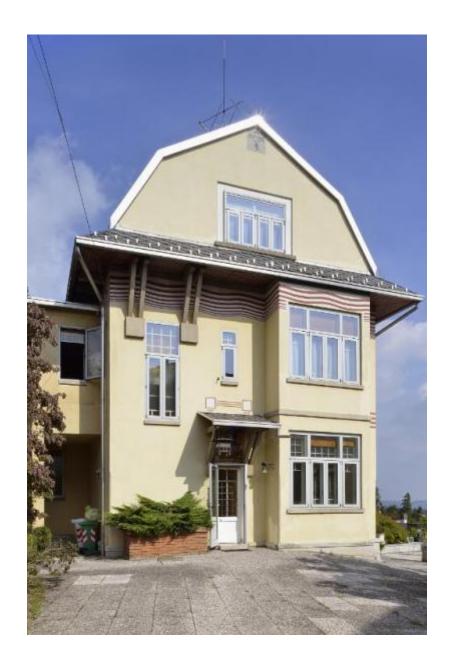
L'edificio si sviluppa su diversi livelli, a partire da un impianto planimetrico leggermente articolato dalla presenza di un portico di ingresso, di un bay window sul fronte orientale e di due volumi destinati a servizi sul fronte Nord. La struttura portante è probabilmente costituita da murature continue. La copertura è articolata in diverse falde.
