Lima

Definizione: lima

Denominazione: Casa Rurale di Carcente

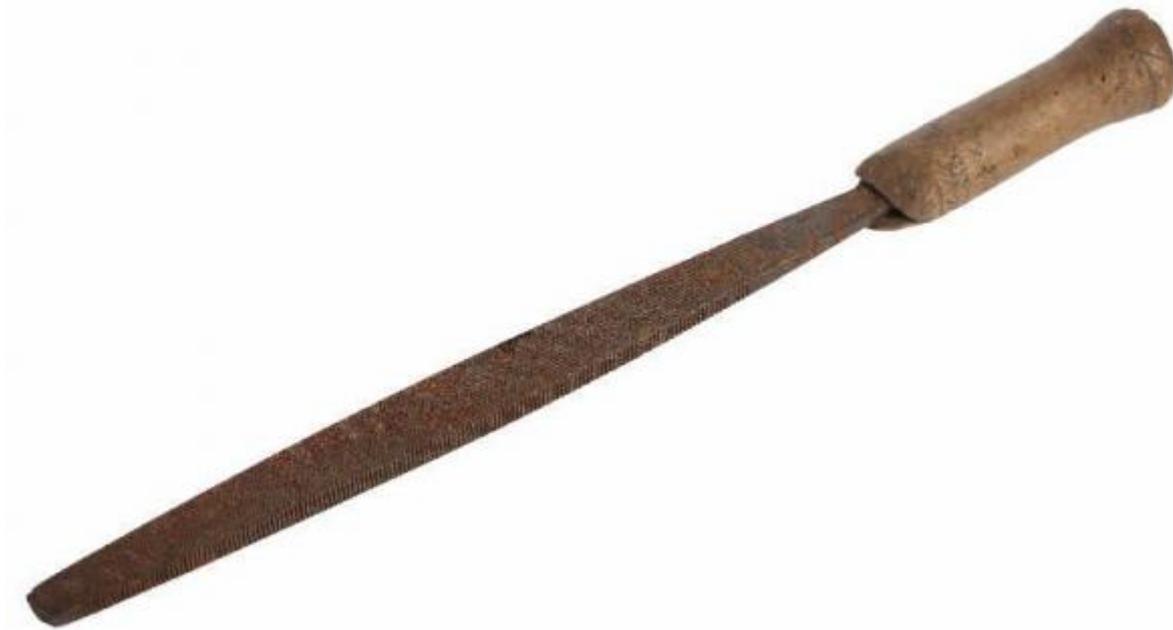
lima costituita da un'asta piatta di ferro di forma lanceolata, lavorata su due facce e sui bordi con codolo a punta infilato in un manico di legno tornito

la lima veniva impugnata sul manico con una mano e passata sull'oggetto da levigare; attraverso il movimento e la pressione sulla superficie di lavorazione la lima generava un'azione abrasiva

Indicazioni specifiche: integro funzionante; tracce di ruggine e fori da tarlo
