Caldaia

Definizione: caldaia

Denominazione struttura conservativa - livello 1: Museo Etnografico di Ponte in Valtellina

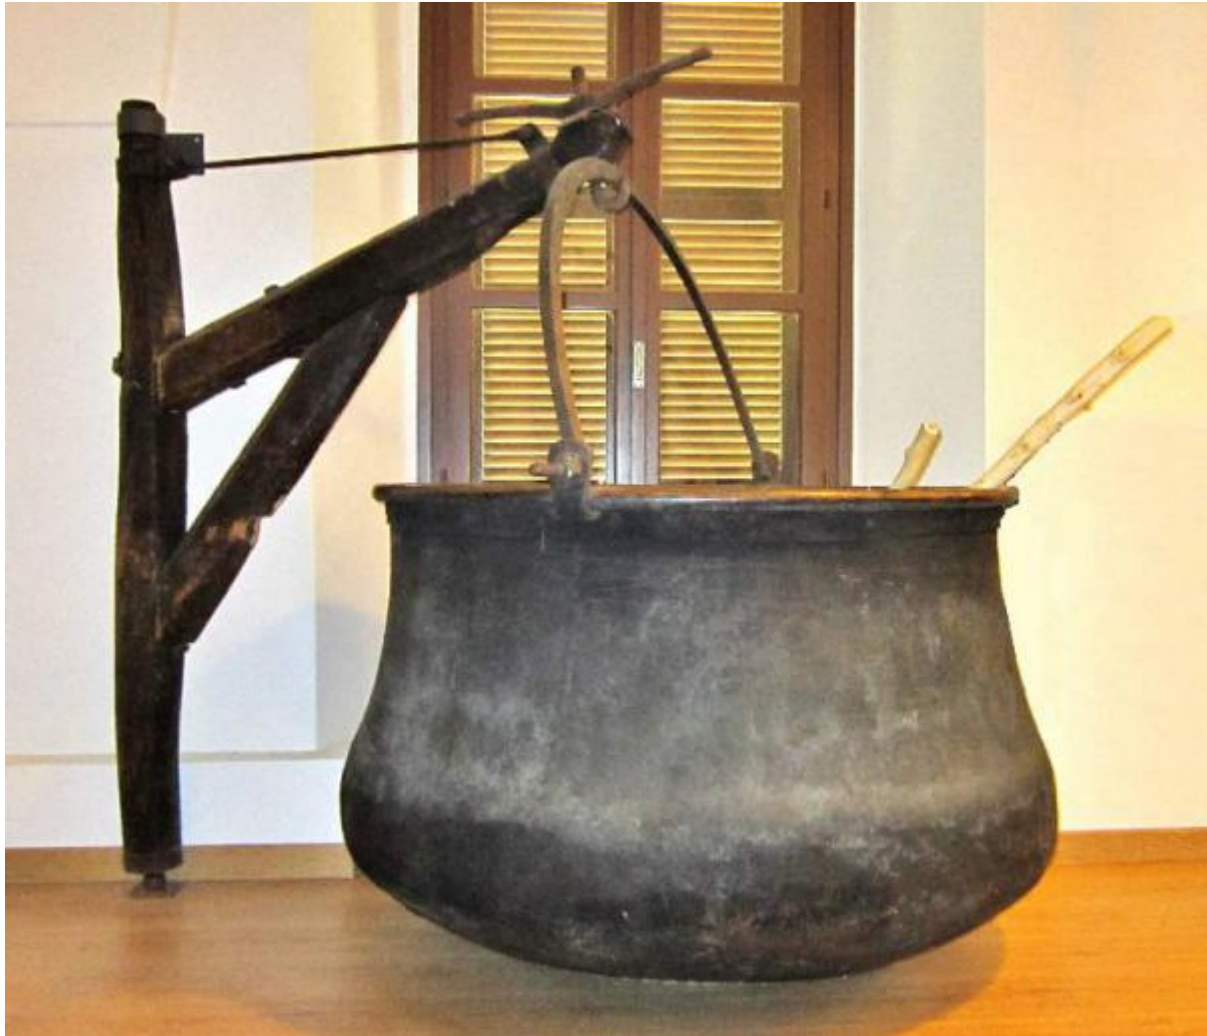
Codice identificativo: BDM_SO100-01398_01

L'altezza è comprensiva del manico alzato, il diametro si riferisce all'orlo superiore, quello della pancia è di circa 140 cm.

Grande recipiente in lamina di rame a sezione tonda e fondo bombato, realizzato assemblando tra loro tre lamine tramite rivettatura e successiva saldatura con lega metallica. Il bordo superiore è rinforzato con una fascia in ferro che avvolge la caldaia lungo la parte esterna, la lamina di rame perimetrale superiore è ribattitura intorno a un tondino di ferro circolare a formare un orlo liscio a sezione tonda. Ai due agganci in ferro battuto laterali è fissato un massiccio manico mobile semicircolare dello stesso metallo. Le proporzioni enormi della caldaia sono dettate dal fatto che era in uso in una latteria pubblica, dove si lavorava il latte prodotto da molti allevatori del paese.

Descrizione immagine: la caldaia appesa al braccio mobile (cicogna)

La grande caldaia era utilizzata per la trasformazione in formaggio di grandi quantità di latte nella latteria pubblica. Agganciata a un braccio girevole detto "cicogna", veniva riempita con il latte da lavorare e portato a una temperatura di 34 - 37 gradi centigradi per mezzo di un fuoco che acceso sotto di essa. Raggiunta la temperatura desiderata la caldaia veniva spostata dal fuoco tramite il braccio girevole dopodichè si aggiungeva il caglio al latte, durante questa operazione il latte viene ulteriormente rimestato. Dopo 30 - 40 minuti il latte coagulato (cagliata) viene rotto e sminuzzato per mezzo del "frangicagliata", anticamente costituito da un semplice ramo sfrondato e forcuto. La dimensione dei frammenti di cagliata variava a seconda del tipo di formaggio che si intendeva produrre. Successivamente la caldaia era rimessa sul fuoco per riscaldare la massa all'interno fino a 40 - 48 gradi, questa cottura aveva lo scopo di disidratare il coagulo. Raggiunto il grado di disidratazione desiderato la cagliata viene scaldata ulteriormente per agevolarne la coesione, poi, allontanata la caldaia dal fuoco, veniva rimescolata ancora per 15 - 20 minuti. Quando la cagliata era raccolta sul fondo i grumi caseosi erano estratti dalla caldaia per mezzo di grandi tele a trama larga per facilitare lo scolo del siero, quindi l'impasto suddiviso e pressato nelle varie forme che venivano avviate alle successive fasi di lavorazione e stagionatura. Alcune immagini del fondo fotografico storico conservato presso la biblioteca comunale di Ponte in Valtellina ritraggono l'utilizzo della grande caldaia, ora presso il museo, quando era ancora in servizio alla Latteria Sociale Cooperativa.

La grande caldaia, agganciata a un braccio girevole posto sopra un focolare, permetteva di scaldare il latte posto in essa. Raggiunta la temperatura desiderata l'enorme recipiente poteva essere spostato agevolmente dal fuoco ruotando il braccio girevole.
