## Torcitoio ibrido da seta

Definizione: torcitoio ibrido da seta

Denominazione: Museo del Lino

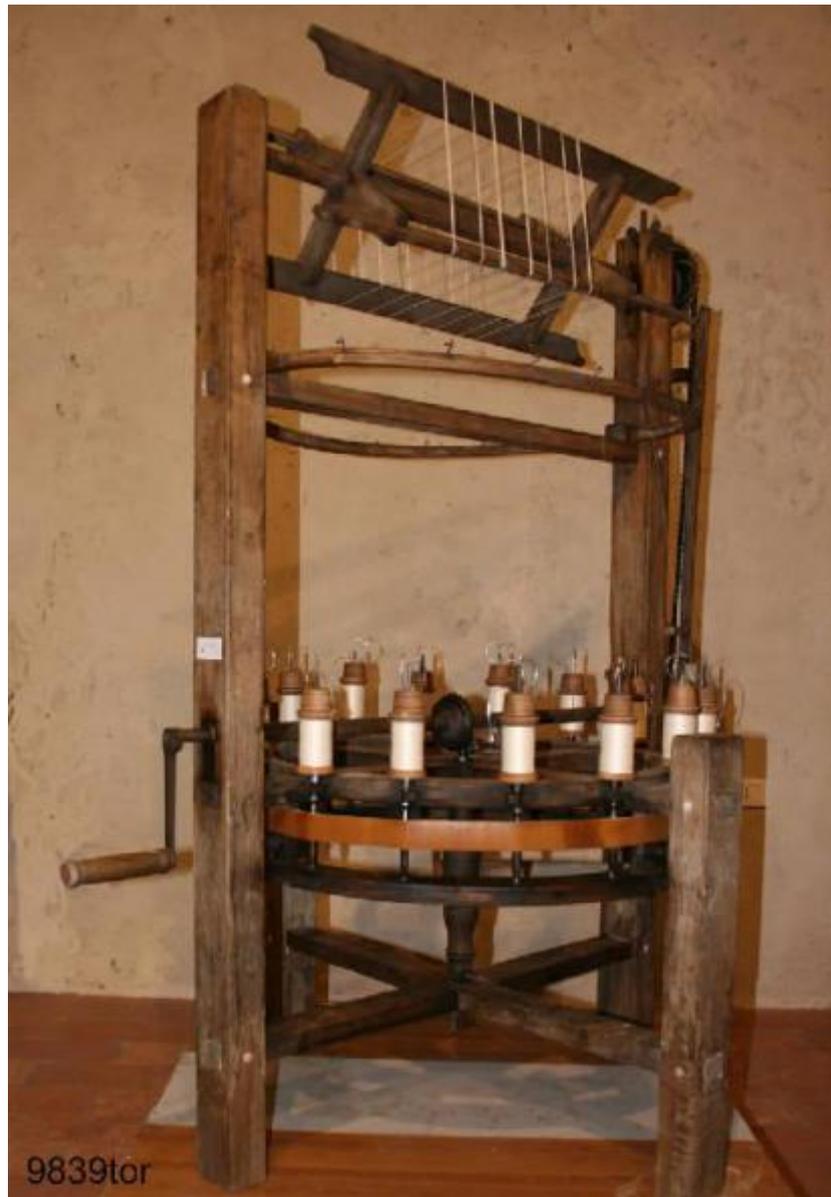
Macchinario composto da una struttura lignea portante verticale a due alti montanti e due gambe d'appoggio, unite tra loro mediante l'incastro di quattro assi orizzontali a loro perpendicolari, e da un cerchio assicurato perpendicolarmente alla struttura. Alla parte superiore del cerchio sono fissati sedici rocchetti incannati con filo di seta, rotanti contemporaneamente attraverso un sistema di ingranaggi messi in moto da una manovella dal manico ligneo. Al di sopra dei rocchetti, assicurato alla struttura portante, vi è un altro cerchio ligneo munito di sedici ganci uncinati, ognuno corrispondente ad un rocchetto, per il passaggio dei singoli fili. Infine, in cima alla struttura montante vi è un aspo rotante a quattro bracci.

Il macchinario veniva caricato con sedici rocchetti incannati con filo di seta con torsione di tipo "S". Girando la manovella, si azionava il sistema di ingranaggi che consentiva la messa in moto rotatorio dei rocchetti, del cerchio munito di uncini e dell'aspo, procedendo così alla torcitura, trasportando il filo dai ganci uncinati all'aspo per la formazione della matassa.

Stato di conservazione: buono

Una volta fotografato, il torcitoio è stato smontato e sottoposto alla bonifica dai tarli mediante sottrazione di ossigeno. Si è poi proceduto al consolidamento, sostituzione o restauro delle parti legnose, usando essenze della stessa specie in uso.
