# **Idrante**

Denominazione: Caserma centrale dei Vigili del Fuoco Via Messina 35 - complesso

Denominazione struttura conservativa - livello 1: Museo dei Vigili del Fuoco di Milano

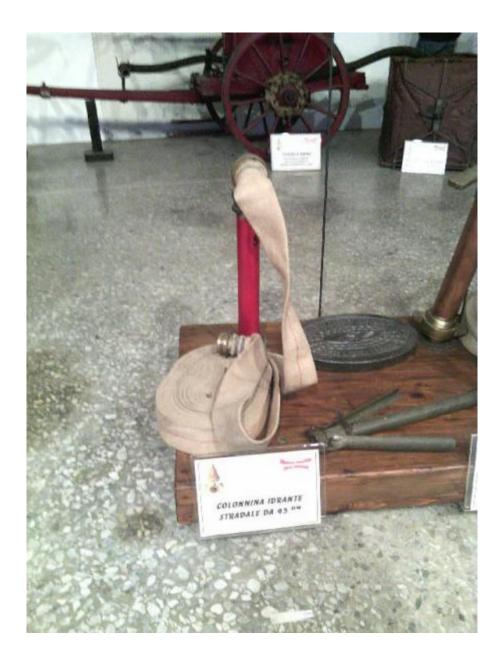
Nome del file: 0056.jpg

Colonnina idrante stradale 45mm con tubazione di canapa diametro 45mm. Più indicatore idrante sottosuolo ovale nero. Più chiusino per idrante in ghisa ovale.

Colonnina o collo d'oca per idrante stradale sottosuolo, gli idranti sottosuolo sono dei particolari tipi di idranti che vengono installati sotto il livello del terreno, sono dotati di un dispositivo antigelo e i pozzetti che contengono questi tipi di idranti hanno la forma di ellisse e riportano la dicitura "idrante". Tali idranti sono segnalati con apposite targhette poste sugli edifici limitrofi e riportano le distanze di posizionamento.
