# Stallone della Cascina Trognano

Bascapè (PV)

Definizione tipologica: stalla

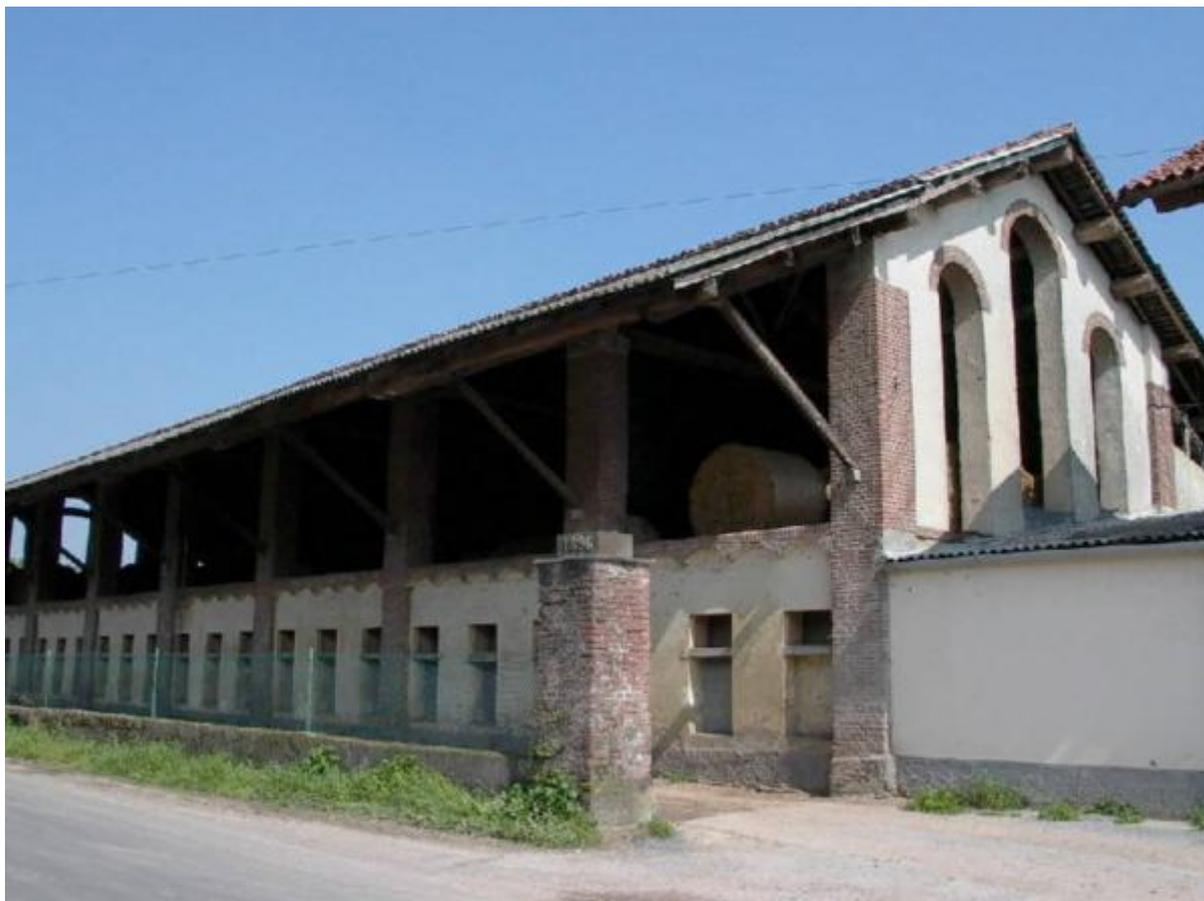
Edificio composto da un corpo di fabbrica a pianta rettangolare su due piani fuori terra, posto sul lato sud-ovest della corte rustica e con giacitura parallela alla strada per Riozzo. Si tratta dello stallone delle mucche costituito in otto campate con portico sul lato nord, stalla al p.t. e fienile al p. sottotetto con aperture arcuate sui lati est ed ovest. I muri perimetrali e i pilastri sono in muratura a tessitura omogenea in laterizio a mattoni pieni intonacati. Gli orizzontamenti sono costituiti da solai in putrelle e voltini in laterizio. La copertura è a due falde asimmetriche. La struttura di copertura è costituita da capriate con monaco, saette e saettoni e da travi lignee poggianti sui pilastri e sulla muratura nel portico. Il manto è in lastre di eternit con coppi sovrapposti.

Indicazioni specifiche: La copertura non mostra segni di infiltrazioni dal manto e la struttura appare in discrete condizioni.
